桃園大圳 7-7 號池強化工程  
-規劃設計階段生態檢核

主辦單位：農田水利署桃園管理處  
執行單位：智聯工程科技顧問有限公司

中華民國 113 年 06 月

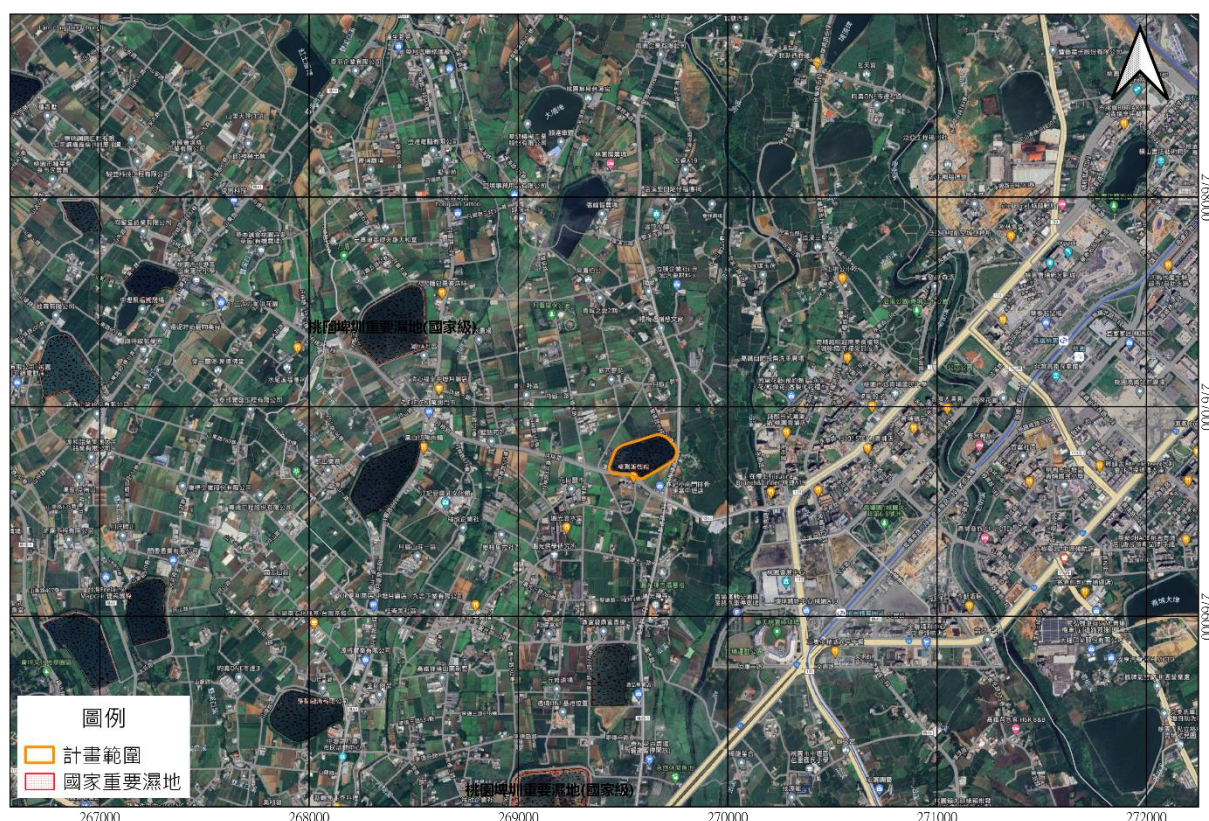
圖1-2 生態敏感區盤點成果

園埤塘的生態網絡(表 1-3)。7-7 號池為「其他分區(水資源涵養區)」，以灌溉為主要功能，並非在保育軸帶範圍，當地生態資源不若「高榮 731 號埤塘」具有豐富重要物種(如：鉛色水蛇、唐水蛇、龍潭苦菜等)。但「eBird 水鳥熱點」顯示，計畫區不具生態資源，但周邊多處埤塘皆屬於水鳥熱點，可預期計畫區是水鳥利用或停棲的潛在棲地，相較於其他埤塘，7-7 號池外圍植被茂密，提供隱蔽水域供野生動物利用，因此具有水鳥相關議題(表 1-3)。

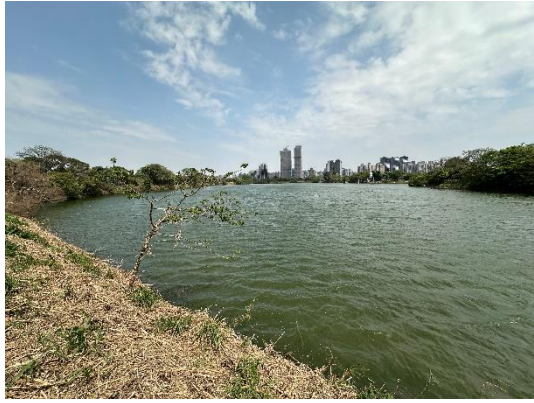
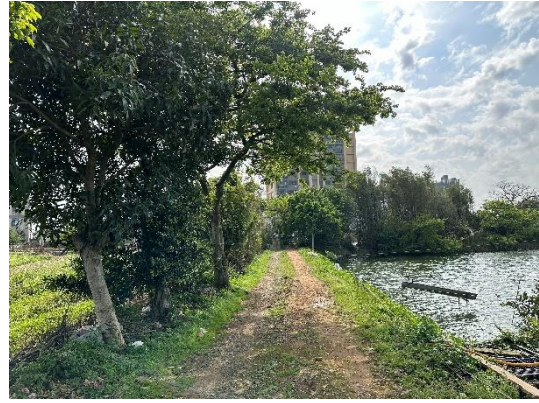
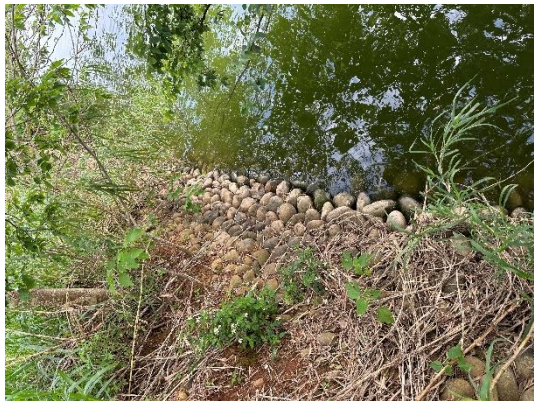
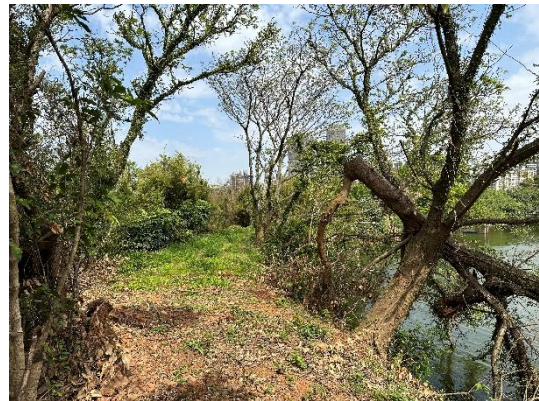
圖1-5 7-7 號池環境現況

為瞭解環境特性與釐清工程規劃，民國 113 年 03 月 20 日召集工程單位、生態檢核團隊辦理現地勘查，藉由生態專業人員說明潛在生態議題、現場環境狀況等基礎生態情報，初步評估工程影響範圍，並共同針對生態議題討論，現場勘查紀實照片(圖 1-5)。經現勘得知，7-7 號池是桃園大圳灌溉系統一環，埤塘目前由民眾承租並養殖魚介使用，周圍植被茂密且喬木數量多，得以營造出隱蔽水域，惟水域內有養殖魚介行為，並設有養殖設備，因飼料投餵、漁獲捕撈等活動頻繁，會減少水鳥棲地利用機會。環埤塘便道植被茂密，且大樹徑樹木數量眾多，應設定針對老樹、大樹、具特殊價值樹木為生態保全對象，並在施工期間予以保留保護，以維護生態價值。

7-7 號池開闊水域

出入口工作便道

砌石內面工

環池便道

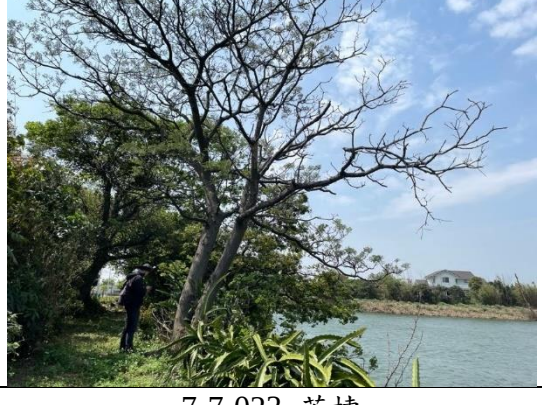
| 7-7-023 苦楝 | 7-7-024 朴樹 |

| 編號 | 樹種 | 胸高直徑(cm) | | 座標 | | 備註 |
|---|---|---|---|---|---|---|
| 7-7-023 | 苦楝 | 36.8 | 31.9 | 25.008144 | 121.193472 | 分支疑似死亡 |

榕(1 棵)、構樹(1 棵)、魯花樹(1 棵)等共計 78 棵(圖 1-6)。經調查發現，部分樹木有疑似死亡或藤蔓纏繞嚴重的狀況，對樹木生長狀況皆有影響，建議視現場情況移除死亡樹木，及清除藤蔓纏繞嚴重的樹木個體(表 1-6)。

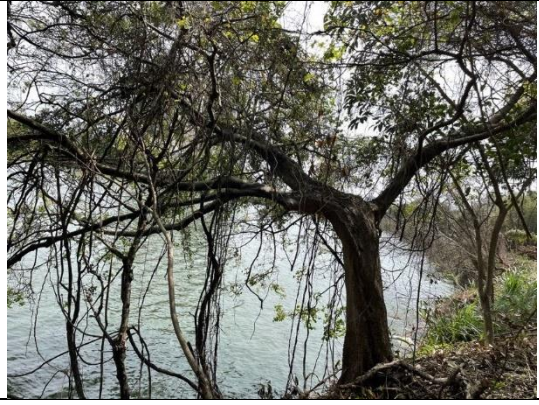
| <p>7-7-043 朴樹</p> | <p>7-7-044 苦楝</p> |

| 編號 | 樹種 | 胸高直徑(cm) | | 座標 | | 備註 |
|---|---|---|---|---|---|---|
| 7-7-043 | 朴樹 | 36.5 | | 25.009130 | 121.193098 | 藤蔓纏繞 |

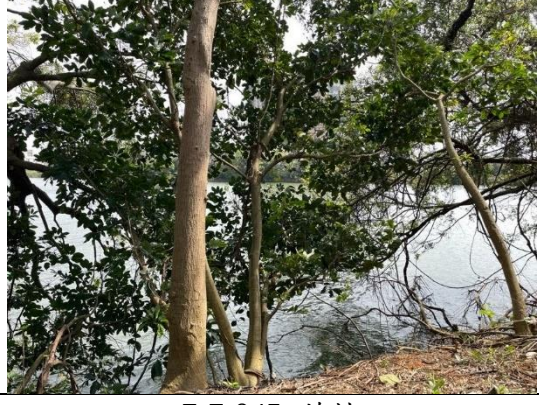
| <p>7-7-045 苦楝</p> | <p>7-7-046 朴樹</p> |

| 編號 | 樹種 | 胸高直徑(cm) | | 座標 | | 備註 |
|---|---|---|---|---|---|---|
| 7-7-045 | 苦楝 | 20 | | 25.009217 | 121.193205 | 疑似死亡 |

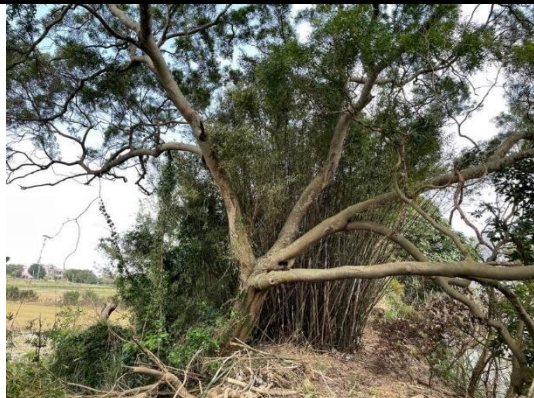
| 7-7-051 苦楝 | 7-7-052 相思樹 |

| 編號 | 樹種 | 胸高直徑(cm) | | 座標 | | 備註 |
|---|---|---|---|---|---|---|
| 7-7-052 | 相思樹 | 96.5 | | 25.009369 | 121.193727 | 大於 80 公分 |

配合工程影響範圍篩選保全樹木，除保留胸高直徑大於 80 公分個體外，亦盤點濱水側較大胸高直徑之個體，以保留計畫區內既有的喬木資源。其中編號 7-7-052 胸高直徑為 96.5 公分、7-7-057 胸高直徑為 91.8 公分，符合「桃園市樹木保護自治條例」之保護標準；另選定濱水側大樹 17 棵，因此將上述共 19 棵大樹納入生態保全對象之議題討論(表 1-7)。

1. (迴避)保留符合「桃園市樹木保護自治條例」苦楝、相思樹。
2. (迴避)保留濱水側具生態價值大樹 17 棵。
3. (縮小)埤塘周圍植被茂密且喬木生長密集，施工便道利用開闊區及池底空間，避免使用池畔空間。
4. (減輕)滿水位線以上納入生態友善工法，如：土包袋、蜂巢格網等方式，營造供水鳥利用棲地。
5. (減輕)清除藤蔓纏繞嚴重樹木 5 棵，改善生長條件。
6. (減輕)晨昏時段為動物活動旺盛期間，施工應於 8:00 至 17:00 時段施工為宜，減輕工程干擾。
7. (減輕)施工期間妥善管理工區環境，工程廢棄物、民生廢棄物等確實處理，並禁止將廚餘食物餵食犬貓，避免吸引流浪動物群聚。

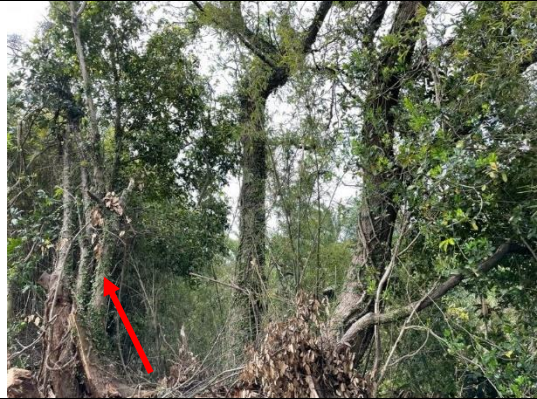
| 7-7-063 苦楝 | 7-7-064 苦楝 |

| 編號 | 樹種 | 胸高直徑(cm) | | 座標 | | 備註 |
|---|---|---|---|---|---|---|
| 7-7-063 | 苦楝 | 38.8 | | 25.009722 | 121.194878 | 藤蔓纏繞 |
| 7-7-064 | 苦楝 | 40.5 | | 25.009735 | 121.194907 | 藤蔓纏繞 |

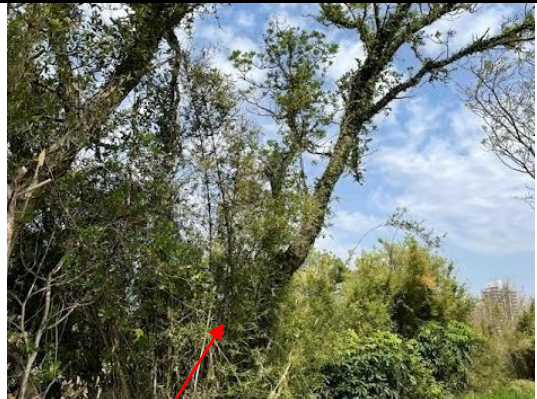
| 7-7-065 苦楝 | 7-7-066 苦楝 |

| 編號 | 樹種 | 胸高直徑(cm) | | 座標 | | 備註 |
|---|---|---|---|---|---|---|
| 7-7-065 | 苦楝 | 32.6 | | 25.009741 | 121.194938 | 藤蔓纏繞 |

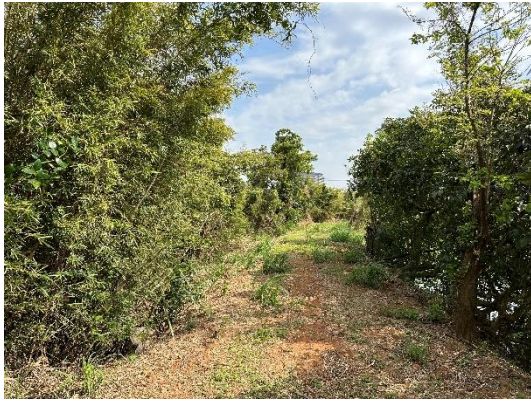
| D-3 生態調查表 | | | | 主辦管理處 | | | |
|---|---|---|--|---|--|---|--|
| | 陸域生態 | 經生態資源盤點，屬於珍貴稀有之野生動物 6 種(黑翅鳶、大冠鷲、松雀鷹、鳳頭蒼鷹、紅隼、八哥)，其他應予保育之野生動物 2 種(臺灣藍鵲、紅尾伯勞。非保育類之臺灣紅皮書物種，屬國家易危(NVU)類別 2 種(小水鴨、棕背伯勞)。環埤塘便道植被茂密，且大樹徑樹木數量眾多，以朴樹、苦楝、正榕為優勢。 | | | | | |

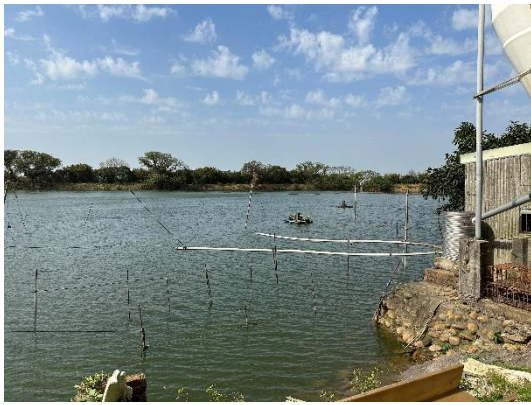
| D-3 生態調查表 | | | | 主辦管理處 | | | |
|---|---|---|--|---|--|---|--|
| | 水域生態 | 埤塘現況為魚介使用，經現場勘查發現，多數水鳥經常利用埤塘開闊水域，或躲藏在濱水側植被內(小白鷺、夜鷺)。 | | | | | |

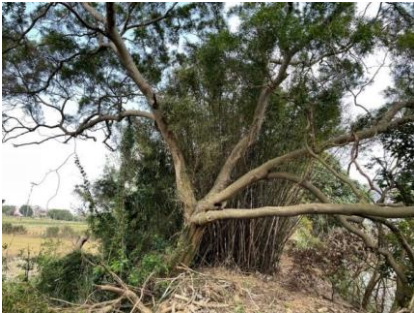
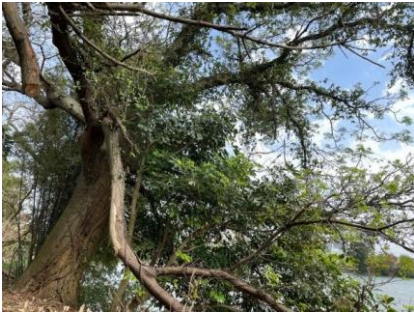
| <p>(迴避)保留符合「桃園市樹木保護自治條例」苦楝 2 棵。</p> <div style="display: flex; flex-direction: column; align-items: center;"> <p>7-7-052 相思樹</p> <p>7-7-057 苦楝</p> </div> | | <p>■ 迴避</p> <p>□ 縮小</p> <p>□ 減輕</p> <p>□ 補償</p> | <p>□ 取消位於棲地的工程</p> <p>□ 取消治理需求低的工程</p> <p>□ 工程限縮施作範圍，減少干擾</p> <p>■ 工程限縮施作範圍，保留大樹或大石</p> <p>□ 施工便道利用既有道路或河床，減少開挖範圍</p> <p>□ 工程考量設置動物逃生通道</p> <p>□ 工程採用友善工法</p> <p>□ 植生工程採用適生原生種</p> <p>■ 大樹移植、保護</p> <p>□ 施工設置導、繞流，維持水質</p> <p>□ 加強排水，減少逕流及沖刷</p> <p>□ 調整施工時間或範圍以減輕工程影響</p> <p>□ 施工期間進行環境監測計畫</p> <p>□ 工程完工後恢復原地形地貌</p> <p>□ 施工人員實施教育訓練</p> <p>□ 工程裸露面進行植被復原</p> <p>□ 工程完工後營造生物棲地</p> <p>□ 其它_____</p> |

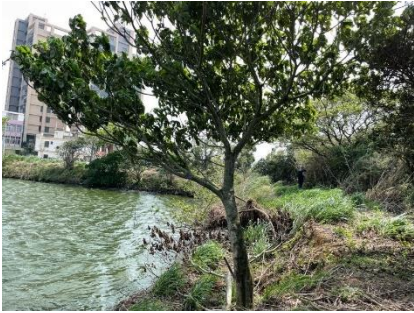
| <p>(迴避)保留濱水側具生態價值大樹 17 棵。</p> <div style="display: flex; flex-direction: column; align-items: center;"> <p>7-7-019、7-7-020、7-7-030、7-7-031、<br/>7-7-032、7-7-033、7-7-035、7-7-041、<br/>7-7-043、7-7-044、7-7-046、7-7-051、<br/>7-7-052、7-7-057、7-7-062、7-7-067、<br/>7-7-070</p> </div> | | <p>■ 迴避</p> <p>□ 縮小</p> <p>□ 減輕</p> <p>□ 補償</p> | <p>□ 取消位於棲地的工程</p> <p>□ 取消治理需求低的工程</p> <p>□ 工程限縮施作範圍，減少干擾</p> <p>■ 工程限縮施作範圍，保留大樹或大石</p> <p>□ 施工便道利用既有道路或河床，減少開挖範圍</p> <p>□ 工程考量設置動物逃生通道</p> <p>□ 工程採用友善工法</p> <p>□ 植生工程採用適生原生種</p> <p>■ 大樹移植、保護</p> <p>□ 施工設置導、繞流，維持水質</p> <p>□ 加強排水，減少逕流及沖刷</p> <p>□ 調整施工時間或範圍以減輕工程影響</p> <p>□ 施工期間進行環境監測計畫</p> <p>□ 工程完工後恢復原地形地貌</p> <p>□ 施工人員實施教育訓練</p> <p>□ 工程裸露面進行植被復原</p> <p>□ 工程完工後營造生物棲地</p> <p>□ 其它_____</p> |

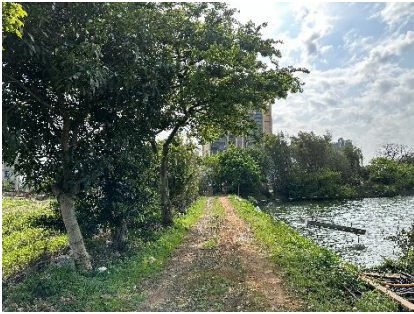
| <p>(縮小)水池周邊既有人行便道狹窄，且兩側種植大量樹木，建議施工期間利用有車轍便道道路及池底空間，最大限度控制工程影響。</p> | <ul style="list-style-type: none"> <li><input type="checkbox"/> 迴避</li> <li><input checked="" type="checkbox"/> 縮小</li> <li><input type="checkbox"/> 減輕</li> <li><input type="checkbox"/> 補償</li> </ul> | <ul style="list-style-type: none"> <li><input type="checkbox"/> 取消位於棲地的工程</li> <li><input type="checkbox"/> 取消治理需求低的工程</li> <li><input type="checkbox"/> 工程限縮施作範圍，減少干擾</li> <li><input type="checkbox"/> 工程限縮施作範圍，保留大樹或大石</li> <li><input checked="" type="checkbox"/> 施工便道利用既有道路或河床，減少開挖範圍</li> <li><input type="checkbox"/> 工程考量設置動物逃生通道</li> <li><input type="checkbox"/> 工程採用友善工法</li> <li><input type="checkbox"/> 植生工程採用適生原生種</li> <li><input type="checkbox"/> 大樹移植、保護</li> <li><input type="checkbox"/> 施工設置導、繞流，維持水質</li> <li><input type="checkbox"/> 加強排水，減少逕流及沖刷</li> <li><input checked="" type="checkbox"/> 調整施工時間或範圍以減輕工程影響</li> <li><input type="checkbox"/> 施工期間進行環境監測計畫</li> <li><input type="checkbox"/> 工程完工後恢復原地形地貌</li> <li><input type="checkbox"/> 施工人員實施教育訓練</li> <li><input type="checkbox"/> 工程裸露面進行植被復原</li> <li><input type="checkbox"/> 工程完工後營造生物棲地</li> <li><input type="checkbox"/> 其它</li> </ul> |

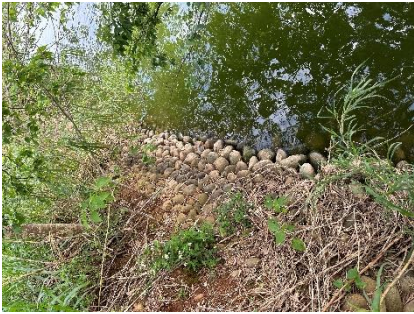
| <p>(減輕)水池內面工現況為砌石工，經現場調查發現，因池畔水深較淺且有植被生長，該區域水鳥利用程度較高。建議滿水位以上採用生態工法(如:土包袋、透水磚等)，恢復池畔植被綠化環境。</p> | <ul style="list-style-type: none"> <li><input type="checkbox"/> 迴避</li> <li><input type="checkbox"/> 縮小</li> <li><input checked="" type="checkbox"/> 減輕</li> <li><input type="checkbox"/> 補償</li> </ul> | <ul style="list-style-type: none"> <li><input type="checkbox"/> 取消位於棲地的工程</li> <li><input type="checkbox"/> 取消治理需求低的工程</li> <li><input type="checkbox"/> 工程限縮施作範圍，減少干擾</li> <li><input type="checkbox"/> 工程限縮施作範圍，保留大樹或大石</li> <li><input type="checkbox"/> 施工便道利用既有道路或河床，減少開挖範圍</li> <li><input type="checkbox"/> 工程考量設置動物逃生通道</li> <li><input checked="" type="checkbox"/> 工程採用友善工法</li> <li><input type="checkbox"/> 植生工程採用適生原生種</li> <li><input type="checkbox"/> 大樹移植、保護</li> <li><input type="checkbox"/> 施工設置導、繞流，維持水質</li> <li><input type="checkbox"/> 加強排水，減少逕流及沖刷</li> <li><input type="checkbox"/> 調整施工時間或範圍以減輕工程影響</li> <li><input type="checkbox"/> 施工期間進行環境監測計畫</li> <li><input type="checkbox"/> 工程完工後恢復原地形地貌</li> <li><input type="checkbox"/> 施工人員實施教育訓練</li> <li><input checked="" type="checkbox"/> 工程裸露面進行植被復原</li> <li><input checked="" type="checkbox"/> 工程完工後營造生物棲地</li> <li><input type="checkbox"/> 其它</li> </ul> |

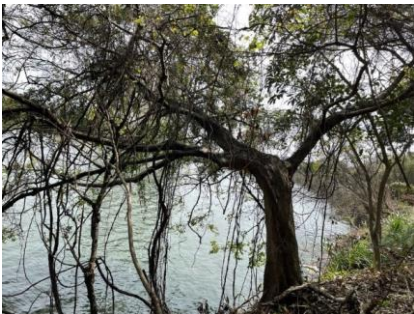
| <p>(減輕)清除藤蔓纏繞嚴重樹木 5 棵，改善生長條件。</p> <p>7-7-043、7-7-062、7-7-063、7-7-064、7-7-065</p> | <ul style="list-style-type: none"> <li><input type="checkbox"/> 迴避</li> <li><input type="checkbox"/> 縮小</li> <li><input checked="" type="checkbox"/> 減輕</li> <li><input type="checkbox"/> 補償</li> </ul> | <ul style="list-style-type: none"> <li><input type="checkbox"/> 取消位於棲地的工程</li> <li><input type="checkbox"/> 取消治理需求低的工程</li> <li><input type="checkbox"/> 工程限縮施作範圍，減少干擾</li> <li><input type="checkbox"/> 工程限縮施作範圍，保留大樹或大石</li> <li><input type="checkbox"/> 施工便道利用既有道路或河床，減少開挖範圍</li> <li><input type="checkbox"/> 工程考量設置動物逃生通道</li> <li><input checked="" type="checkbox"/> 工程採用友善工法</li> <li><input type="checkbox"/> 植生工程採用適生原生種</li> <li><input type="checkbox"/> 大樹移植、保護</li> <li><input type="checkbox"/> 施工設置導、繞流，維持水質</li> <li><input type="checkbox"/> 加強排水，減少逕流及沖刷</li> <li><input type="checkbox"/> 調整施工時間或範圍以減輕工程影響</li> <li><input type="checkbox"/> 施工期間進行環境監測計畫</li> <li><input type="checkbox"/> 工程完工後恢復原地形地貌</li> <li><input type="checkbox"/> 施工人員實施教育訓練</li> <li><input type="checkbox"/> 工程裸露面進行植被復原</li> <li><input type="checkbox"/> 工程完工後營造生物棲地</li> </ul> |
