桃園大圳 11-2 號池改善工程  
-規劃設計階段生態檢核

主辦單位：農田水利署桃園管理處  
執行單位：智聯工程科技顧問有限公司

中華民國 113 年 04 月

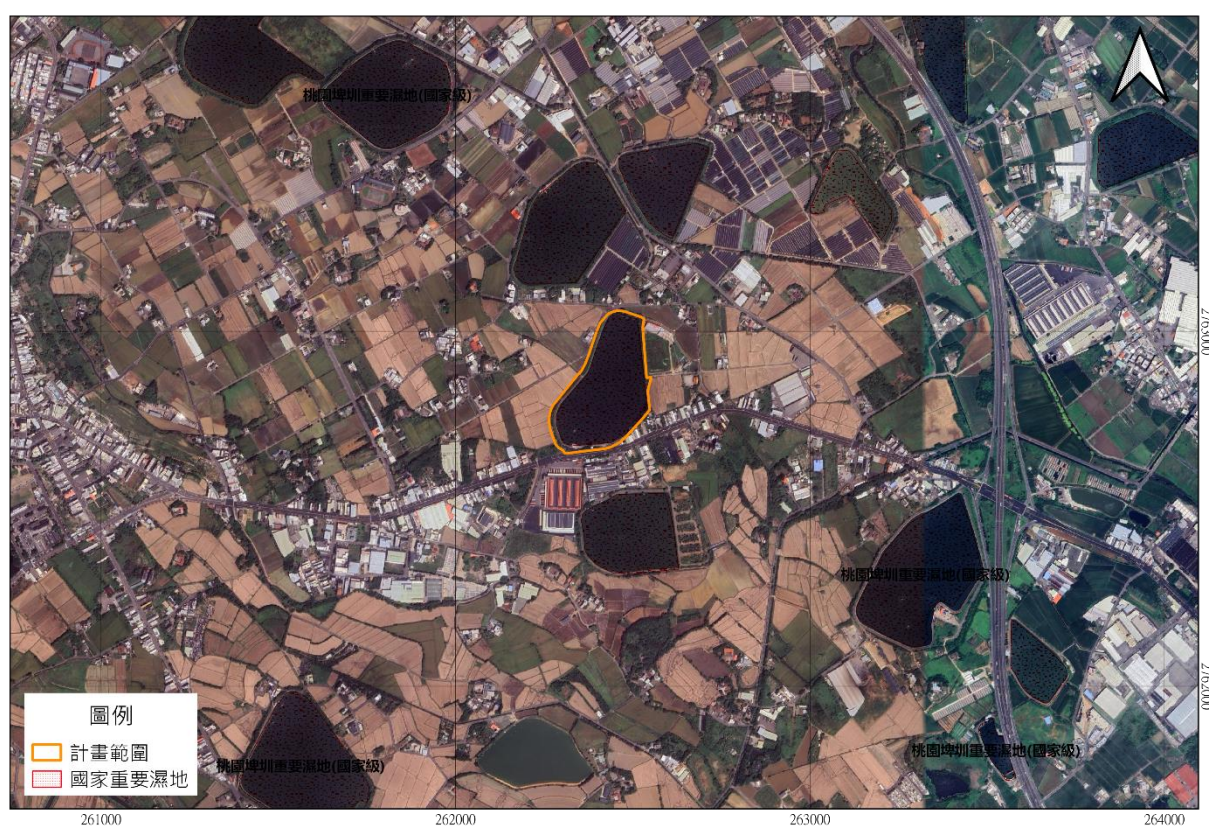
圖1-2 生態敏感區盤點成果

依據農田水利署生態檢核作業之生態敏感區盤點項目，大尺度盤點計畫區周邊的生態敏感區域，及潛在面臨的生態議題，作為生態議題評析與生態保育措施研擬之重要參考資訊(表 1-2)。依據「濕地保育法」，針對現行埤塘特性及容許使用項目，按下列不同之功能特性劃分為核心保育區、生態復育區、環境教育區、管理服務區、其他分區等。桃園大圳 11-2 號池位於「桃園埤圳重要濕地(國家級)」(圖 1-2)，屬於其他分區(水資源涵養區)，可利用於灌溉使用及當地農業發展之灌溉系統設施等項目用，允許從事既有歲修、漁業捕撈、養殖、水上活動、公共設施修復等行為，以維持現況之使用。

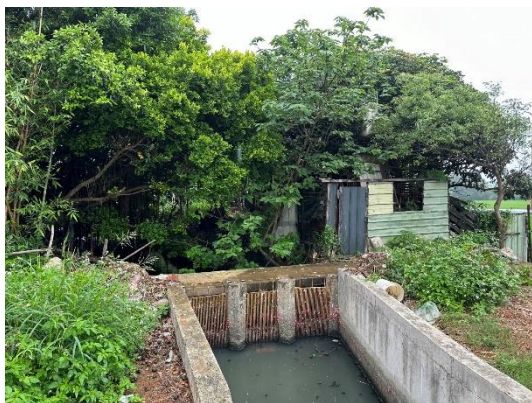
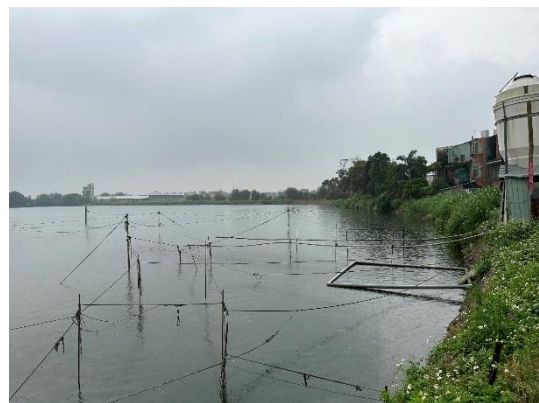
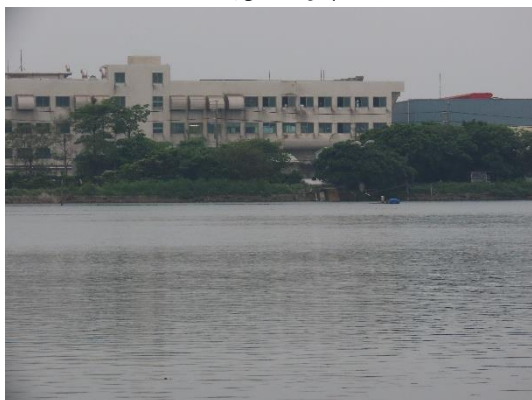
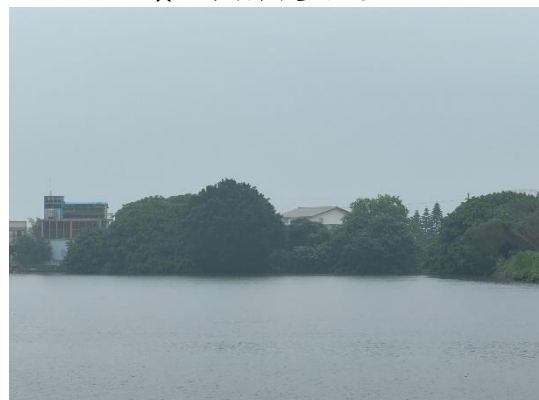
圖1-6 11-2 號池環境現況

為瞭解環境特性與釐清工程規劃，民國 113 年 04 月 22 日召集工程單位、生態檢核團隊辦理現地勘查，經由生態專業人員說明潛在生態議題、現場環境狀況等基礎生態情報，初步評估工程影響範圍，並共同針對生態議題討論，現場勘查紀實照片(圖 1-6)。經現勘得知，11-2 號池以灌溉供水為主要用途，水池南側有養殖魚介使用，堤岸周圍皆有植被，以北側、南側的喬木生長數量多且較為密集。因 11-2 號池屬於國家重要濕地，應考量保全區內生態資源為優先原則，經現地觀察，該區域是當地鷺科鳥類較常利用停棲的區域，並以抓捕水池中生物為食物來源，顯示區內植被茂密區提供水鳥較佳的利用空間，建議在施工期間予以保留保護，以維護生態價值。在水陸域交界處，土堤草生地提供隱蔽功能，為另一處水鳥經常利用區域。

11-2 號池進水口

養殖魚介使用現況

南側樹林鳥類棲地

北側樹林鳥類棲地

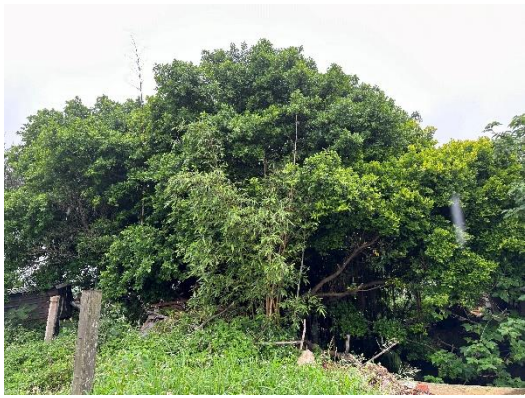
| | 陸域生態 | 現場調查紀錄有小白鷺、白頭翁、紅鳩、白尾八哥、大卷尾、夜鷺、斑文鳥、蒼鷺、麻雀、家八哥等鳥類活動，其中以夜鷺數量最多，白頭翁、紅鳩、白尾八哥、家八哥則是停棲在電桿上數量較多。 | |

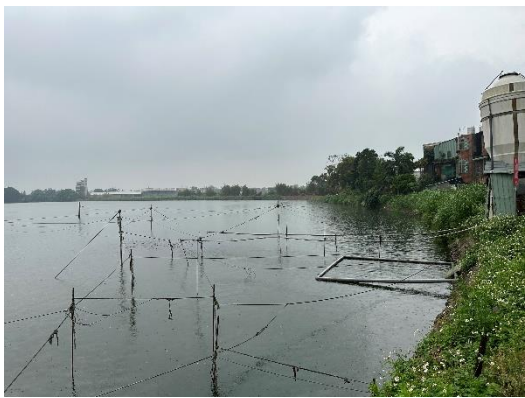
| | 水域生態 | 埤塘現況有養殖魚介使用，經現場勘查發現，水鳥經常停棲在大樹及水陸域交界隱蔽處。 | |
