# 桃園大圳8-11號池改善工程

## 規劃設計階段第一級生態檢核報告書

主辦機關：農業部農田水利署桃園管理處

執行單位：觀察家生態顧問有限公司

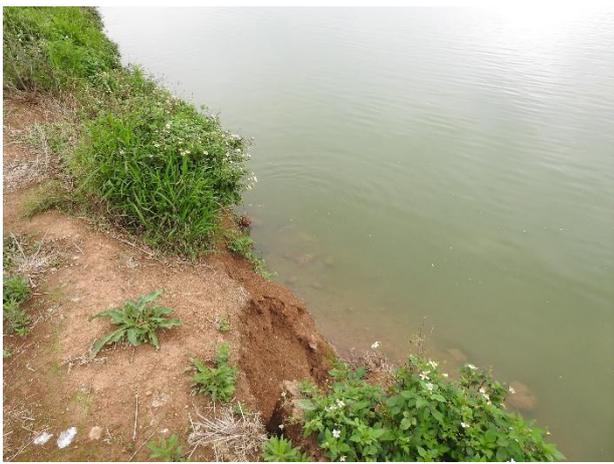
<p>時間：114 年 04 月 21 日 說明：0k+000~0k+300 段為純自然土坡，無既有護岸，可提供龜鱉類休憩及翠鳥築巢。</p>	<p>時間：114 年 04 月 21 日 說明：0k+300~0k+750 為既有護岸，近堤頂為自然土坡；臨水面則為砌石形式。</p>

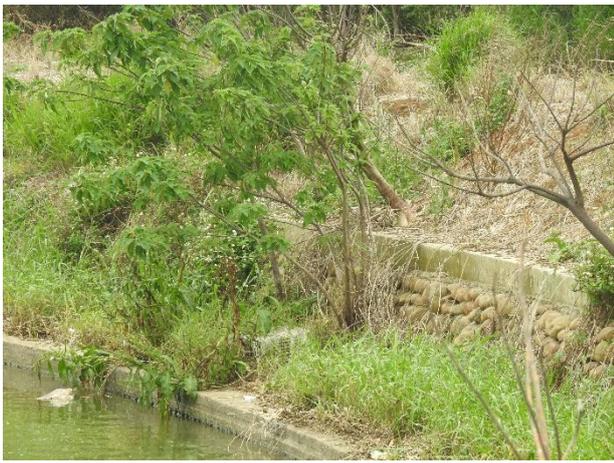
<p>時間：114 年 04 月 21 日 說明：0k+750~1k+380 為既有護岸，護岸型式為複式階梯狀，混凝土混合砌石組合。</p>	<p>時間：114 年 04 月 21 日 說明：堤頂為土堤且高植被覆蓋度，喬木以先驅種為主；草本則以外來種為主。</p>

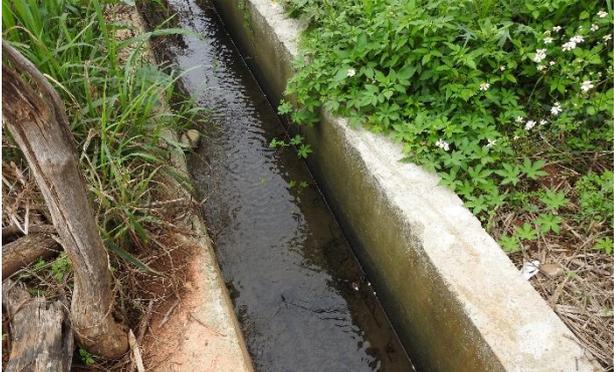
<p>時間：114 年 04 月 21 日 說明：0k+000~0k+100 側溝為三面光結構</p>	<p>時間：114 年 04 月 21 日 說明：埤塘附近棲地以為水稻田為主</p>

3.保育措施：	既有側溝池壁皆為混凝土，若尚未有飛行能力之雛鳥或兩棲爬行類等野生動物意外掉落，可能無法自行逃脫，建議增設動物坡道，坡道需與底部無落差、材質粗糙且斜度小於30度。

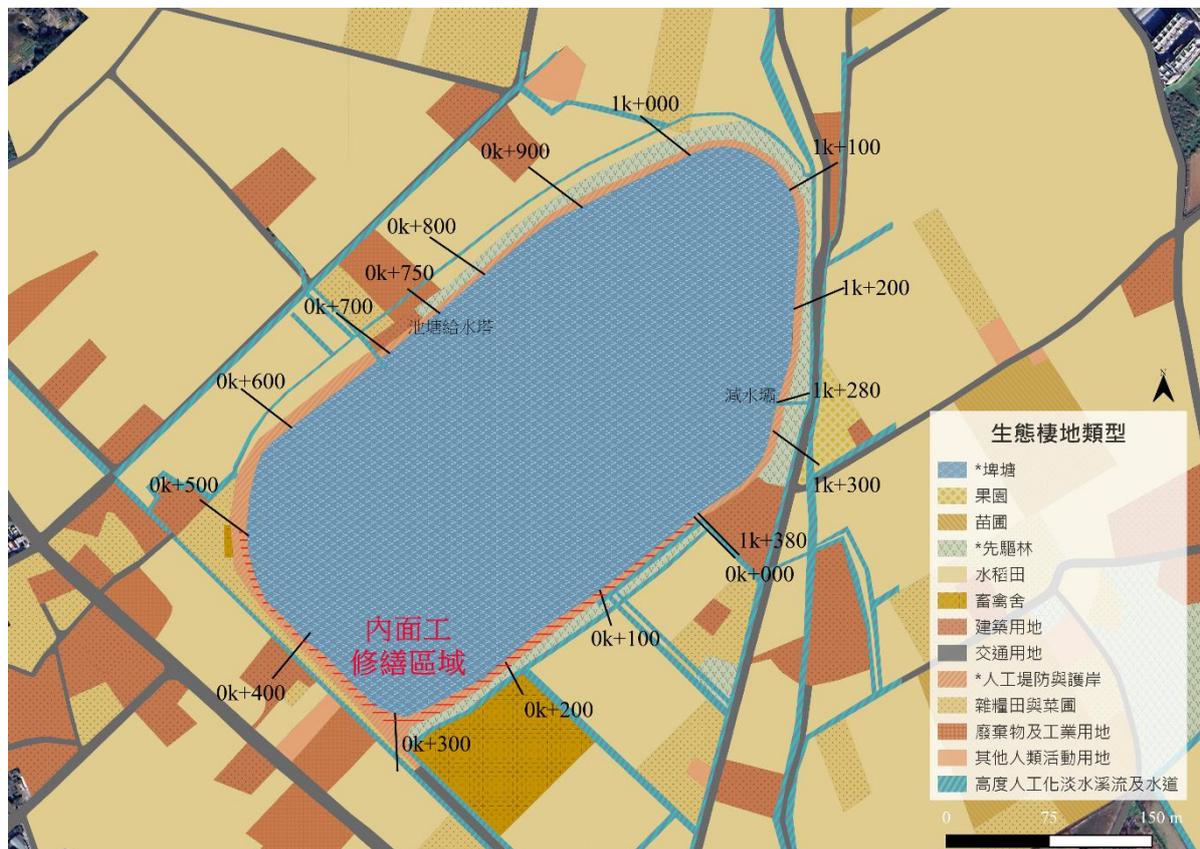
工程範圍圖：

註：\*表示工程可能會擾動到的棲地類型

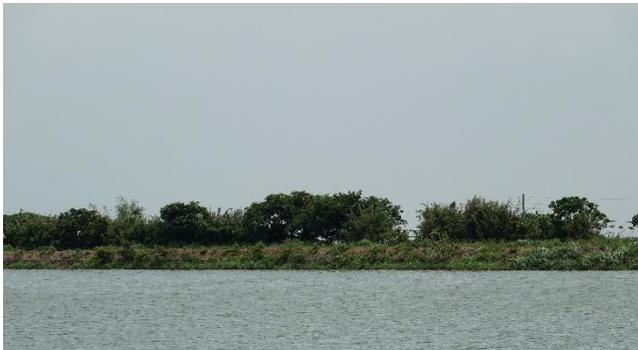
翠鳥(常於岸邊等候獵物及於垂直土坡築巢)	0k+750~1k+300 先驅林包含棟、野桐及構樹等

<p>工程迴避 0k+000~0k+300 及</p>	1.保育策略	<input checked="" type="checkbox"/> 迴避 <input type="checkbox"/> 縮小 <input type="checkbox"/> 減輕 <input type="checkbox"/> 補償	<p><input checked="" type="checkbox"/>納入工程計畫方案： 本次工程預計施作範圍未包含0k+000~0k+300及0k+750~1k+300先驅林範圍，將於開工前說明會與營造廠商確認工程機具、假設工程及施工人員作業皆應迴避本區域。 另，工程若遇可能影響</p>

2.保育原則	減少工程對既有棲地及野生動物的擾動	
	3.保育措施：	<p>工程範圍東側先驅林包含堤頂植被包含棟、野桐、構樹等原先天驅物種和可作為鳳蝶寄主植物的雙面刺，工程執行期間，工程機具、假設工程及施工人員作業皆應迴避</p>

<p>0k+750~1k+300 外側先驅林範圍</p>	<p>0k+000~0k+300 及 0k+750~1k+300 外側先驅林，維持棲地多樣性及提供鳥類棲息利用。</p>		<p>工程之既有喬木若因工程需求無法迴避，則應依「桃園市樹木修剪維護作業參考原則」提前辦理修枝，避免將既有喬木直接斷頭。  <input type="checkbox"/>未納入，原因：____</p>
<div style="display: flex; flex-direction: column; align-items: center;">

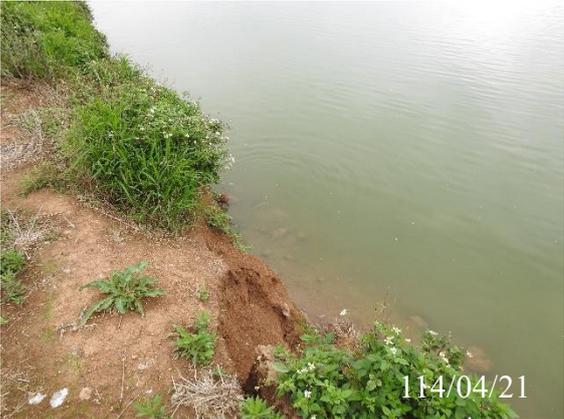
<p>114/04/21</p> <p>自然土堤(0k+000~0k+300)為本次工程區域之一</p>

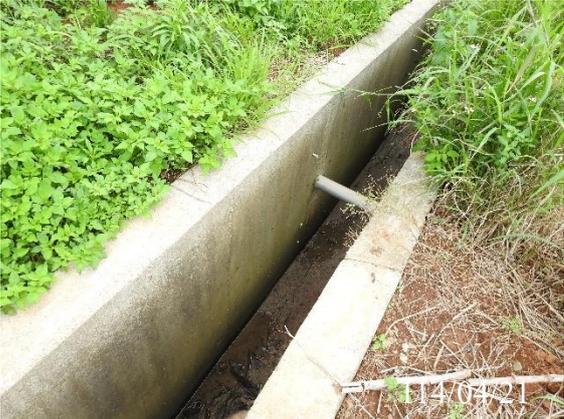
<p>114/04/21</p> <p>側溝為光滑面，緩流且水淺，無植物覆蓋</p>

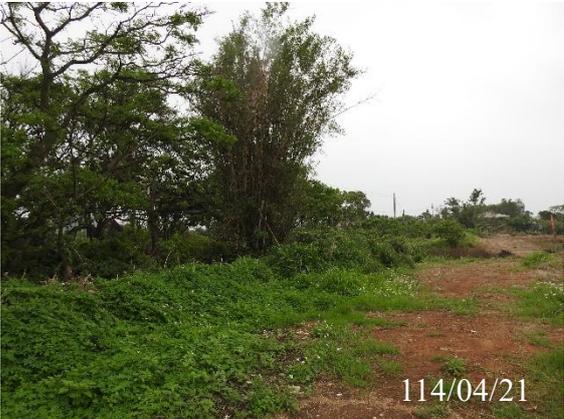
<p>114/04/21</p> <p>0k+000~0k+300 及 0k+750~1k+300 為原生先驅林</p>

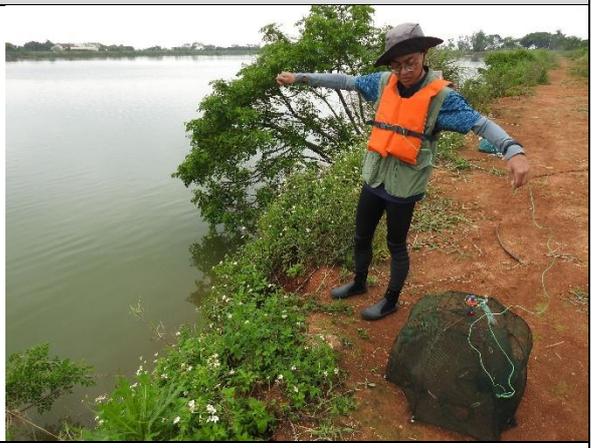
<p style="text-align: center;">籠具誘捕法-兩傘網</p>

物種補充調查概述	照片
<p>2. 是否辦理物種補充調查?</p> <p>■是，請續填第3項 □否。請續填第4項</p> <p>3. 物種補充調查結果概述:</p> <ul style="list-style-type: none"> <li>• <b>調查目的</b>: 釐清桃園大圳 8-11 號池水域生物組成，並據以分析潛在的生態議題，作為本案生態保育對策研擬之參照。</li> <li>• <b>調查方法</b>: 考量工程預計辦理內面工修繕，共於桃園大圳 8-11 號池設置 4 個樣站(樣站位置與其棲地描述詳圖 3 及圖 4)。調查方法主要採用籠具誘捕法，於埤塘區域各樣站設置兩傘網與長城籠各 1 處，且皆內置誘餌靜置一夜，隔日收籠檢視捕獲狀況，捕獲之水域生物皆於鑑定後隨即原地釋回，物種鑑定以臺灣淡水及河口魚蝦圖鑑(高瑞卿等人, 2020)、臺灣魚類資料庫(邵廣昭, 2021)等著作作為參考依據。</li> <li>• <b>調查結果</b>: 於 114 年 04 月 21 日至 22 日辦理調查，根據中央氣象局資料顯示桃園市觀音區氣溫約 24°C，陰天無雨。                      本次調查於埤塘區域共計記錄到 5 科 7 種魚類、2 科 2 種甲殼類及 2 科 2 種龜鱉類(完整調查名錄詳見表 1)。埤塘區域以日本沼蝦(原生、陸封兼洄游性)為優勢種，共捕獲 192 隻；次之為紅鰭鮒(原生)，共捕獲 15 隻。本次調查到兩種臺灣紅皮書列為接近受脅物種-羅漢魚及中華鱉，其他皆為暫無危機。</li> <li>• <b>分析與評估</b>:                             <ol style="list-style-type: none"> <li>(1) 本次調查結果既有養殖的雜交吳郭魚非優勢種，推測係因魚介管理員考量今年可能辦理工程，因此縮減魚苗養殖數量，且魚介管理員提供之餌料皆較高級，例如白吐司或牛肉，因此釣魚餌料已無法吸引雜交吳郭魚。</li> <li>(2) 8-11 號池埤塘環境較為單調，除四周內面工包含自然土坡、砌石及光滑內面工等三種材質外，埤塘中央棲地較為單調，皆為靜水域棲地環境，本次調查於內面工為砌石型態的樣</li> </ol> </li> </ul>	<p style="text-align: center;">調查方法</p>

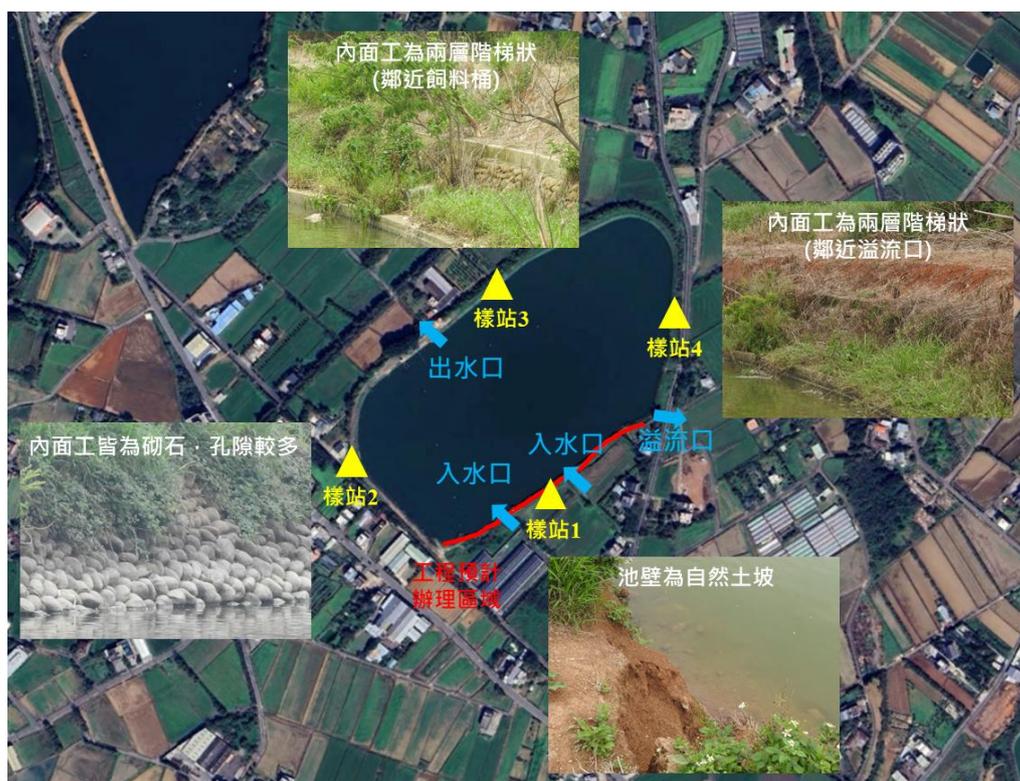
圖 3 桃園大圳 8-11 號池物種補充調查(水域類群)樣站位置

<p>站 2 捕獲個體數及物種數皆最多，推測可能係因水域生物需躲避<b>石縫間具有較多縫隙</b>，可提供水域生物躲藏，(Ashwin and Sönke 2010)提出水質較清澈環境，會造成環境捕食壓力增加，且 8-11 號池埤塘水域生物多以雜食或肉食於種為主，因此建議工程設計以<b>多孔隙內面工</b>為原則，提供既有原生水域生物躲藏利用。</p> <p>(3) 本案工程範圍為自然土坡唯一記錄到龜鱉類的樣站，亦包含臺灣紅皮書列為接近受脅物種-中華鱉，中華鱉偏好泥沙較多的環境，且因其背甲包覆革質皮膚，因此砌石環境較不易中華鱉利用，因此建議以不影響埤塘內面工強度的條件下，保留埤塘內<b>自然土坡區域</b>，提供龜鱉類或其他具有往返水陸域需求的野生動物利用。</p> <p>(4) 本次調查共記錄 2 科 3 種魚類、2 科 2 種甲殼類及 1 科 1 種龜鱉類為臺灣原生種，佔調查總類的 55%，因此建議於辦理補採作業期間及開始擾動水域棲地前，<b>皆應確認無臺灣原生之水域生物擱淺受困於呆水區</b>，方才進行作業，若遇外來種物種則應妥善處理，避免外來種生物擴散至其他埤塘或水圳。</p> <p>(5) 本次調查共紀錄到 3 科 3 種生活史具洄游型物種，顯示 8-11 號池鄰近水路可能與海水連通，為洄游生物可利用之洄游路徑，且 8-11 號池亦為農田灌溉用水，因此工程應注意<b>水流暢通及水質汙染</b>等施工管理措施。</p>

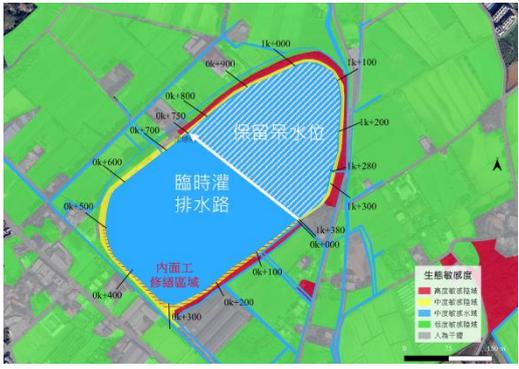
<p>臨時灌排水路及保留呆水位預計位置</p>

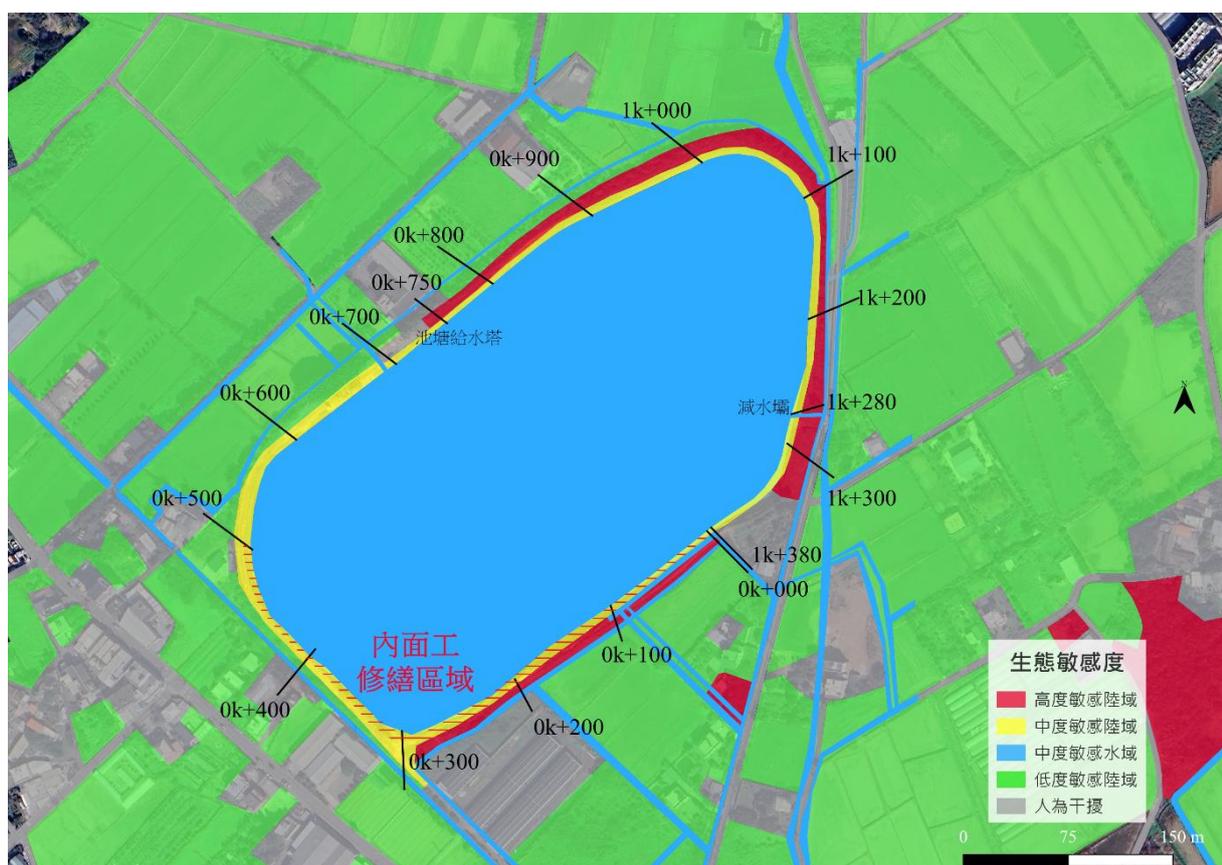
圖 1 「桃園大圳 11-17 號池改善工程」生態敏感圖

將工程施作區域延伸周圍 50-100 公尺設為工程擾動範圍，並依據棲地特性及生態議題將棲地區分為高度敏感、中度敏感、低度敏感及人為干擾之等級，判別原則如下文說明：

(1) 高度敏感陸域：埤塘東南側(0k+000~0k+300 及 0k+750~1k+300)為生長良好的先驅林，包含棟、野桐、構樹等原生先驅物種和可作為鳳蝶寄主植物的雙面刺，亦於此處記錄到八哥(二級保育類)、褐頭鷓鴣及麻雀等原生樹棲型鳥類，建議工程優先迴避此區域，維持棲地多樣性及提供鳥類棲息及播遷利用。

(2) 中度敏感陸域：桃園大圳 8-11 號池人工堤防及護岸(埤塘內面工)分為自然土坡(0k+000~0k+300)及既有護岸(近堤頂為自然土坡/臨水面為砌石：0k+300~0k+750、複式階梯混凝土及砌石：0k+750~1k+380)，自然土堤現況可提供龜鱉類休憩或翠鳥築巢等利用；砌石型式現況可提供水域生物躲藏天敵及穴居型蟹類使用；雙層階梯型式陸域植被覆蓋度較高，可提供鳥類棲息。建議工程納入「保留既有綠帶及土坡護岸」及「內面工採多孔隙工法」等相關生態保育措施。

(3)中度敏感水域：埤塘現況可提供水棲型鳥類及多種水域生物利用，e-Bird 於桃園大圳 8-11 號池共紀錄 7 科 15 種水棲型鳥類，其中 7 科 15 種為具有遷徙性的冬候鳥；本案物種補充調查(水域類群)於埤塘共記錄到 8 科 11 種水域生物，其中包含 6 種原生種，建議工程辦理「優先迴避於冬候鳥度冬期間施工」、「採補作業及開始擾動水域棲地前，提前確認是否有水域生物擱淺受困於呆水區」及「施工期間避免汙染水質」等降低擾動之生態保育對策。

(4)低度敏感陸域：工區鄰近之水稻田、果園、雜糧田與菜園等農牧地人為管理頻繁，且多使用化學農藥種植，相對較難提供野生動物利用，114 年 04 月 21 日現場勘查時有記錄到黑翅鳶(二級保育類)懸停於鄰近水稻田上空，因此建議將「固定工程擾動範圍」、「日落後日出前不施工」、「集中處理垃圾及廚餘」及「不主動餵養遊蕩犬貓」等可能影響生態回復等措施納入本工程。

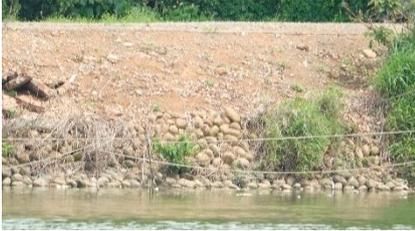
<p>0k+500~0k+750 既有護岸 (近堤頂為自然土坡/臨水面為砌石)</p>	1.保育策略	<input checked="" type="checkbox"/> 迴避 <input type="checkbox"/> 縮小 <input type="checkbox"/> 減輕 <input type="checkbox"/> 補償	<p><input checked="" type="checkbox"/>納入工程計畫方案： 考量埤塘護岸強度，保留0k+500~0k+750既有護岸，提供既有野生動物使用。 <input type="checkbox"/>未納入，原因：____</p>

2.保育原則	減少工程對既有棲地及野生動物的擾動	
	3.保育措施：	<p>本案工程關注物種中華鱉及翠鳥皆偏好土坡環境，臺灣紅皮書列為接近受脅物種-中華鱉偏好於泥沙較多的環境曬太陽及繁殖，其背甲包覆蓋革質皮膚，砌石環境較不易中華鱉利用；原生種鳥內-翠鳥則喜歡築巢於陡峭土坡，因此建議工程保留埤塘內自然土坡區域，提供埤塘既有中華鱉及翠鳥等既有野生動物利用。</p>

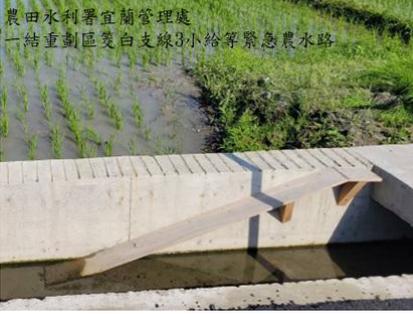
<p>農田水利署宜蘭管理處 一結重劃區交白支線3小給等緊急農水路</p> <p>農田水圳路動物坡道範例</p>	<table border="1"> <tr> <td>1.保育策略</td> <td><input type="checkbox"/>迴避 <input type="checkbox"/>縮小 <input checked="" type="checkbox"/>減輕 <input type="checkbox"/>補償</td> </tr> <tr> <td>2.保育原則</td> <td>野生動物意外掉落溝渠後無法自行逃脫</td> </tr> <tr> <td>3.保育措施：</td> <td>既有側溝池壁皆為混凝土，若尚未有飛行能力之雛鳥或兩棲爬行類等野生動物意外掉落，可能無法自行逃脫，建議增設動物坡道，坡道需與底部無落差、材質粗糙且斜度小於30度。</td> </tr> </table>	1.保育策略	<input type="checkbox"/> 迴避 <input type="checkbox"/> 縮小 <input checked="" type="checkbox"/> 減輕 <input type="checkbox"/> 補償	2.保育原則	野生動物意外掉落溝渠後無法自行逃脫	3.保育措施：	既有側溝池壁皆為混凝土，若尚未有飛行能力之雛鳥或兩棲爬行類等野生動物意外掉落，可能無法自行逃脫，建議增設動物坡道，坡道需與底部無落差、材質粗糙且斜度小於30度。	<p><input type="checkbox"/>納入工程計畫方案：</p> <p><input checked="" type="checkbox"/>未納入：本工程僅修繕0k+000~0k+500埤塘之內面工，其餘區域皆不擾動。</p> <p><input type="checkbox"/>未納入，原因：____</p>

1.保育策略	<input type="checkbox"/> 迴避 <input type="checkbox"/> 縮小 <input checked="" type="checkbox"/> 減輕 <input type="checkbox"/> 補償							
2.保育原則	野生動物意外掉落溝渠後無法自行逃脫

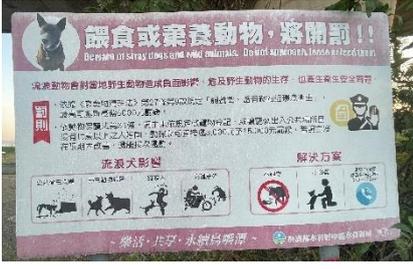
<p>資料來源：水利署中區水資源局</p> <p>進餵食或棄養動物告示牌</p>

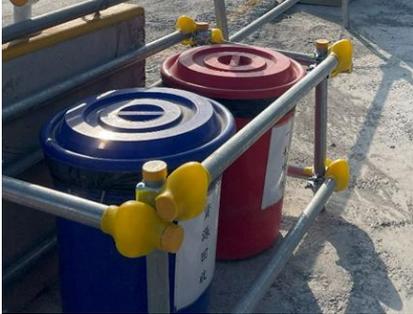
<p>垃圾集中處理示意圖</p>	<table border="1"> <tr> <td>1.保育策略</td> <td><input type="checkbox"/>迴避 <input type="checkbox"/>縮小 <input type="checkbox"/>減輕 <input type="checkbox"/>補償</td> </tr> <tr> <td>2.保育原則</td> <td>施工管理</td> </tr> <tr> <td>3.保育措施：</td> <td> <p>考量施工期間可能發生「未確實落實生態保育措施」、「擾動非預期影響棲地」及「影響完工後野生動物回復利用意願」，因此提出施工管理注意事項，確保施工期間確實執行。</p> <ol style="list-style-type: none"> <li>工程開工前辦理教育訓練宣導，確認施工相關人員皆瞭解本案之生態保育措施及施工管理內容。</li> <li>工程範圍以對生態最小擾動為原則。</li> <li>假設工程(如施工便道、工程出入口及工程暫置區)優先使用既有建成地區。</li> <li>施工時間以以日出前日落後不施工為主要原則。</li> <li>廢水、垃圾及廚餘應集中處理，不可隨意棄置。</li> <li>不餵食、捕捉及驚擾工區周圍野生及流浪動物。</li> </ol> </td> </tr> </table>	1.保育策略	<input type="checkbox"/> 迴避 <input type="checkbox"/> 縮小 <input type="checkbox"/> 減輕 <input type="checkbox"/> 補償	2.保育原則	施工管理	3.保育措施：	<p>考量施工期間可能發生「未確實落實生態保育措施」、「擾動非預期影響棲地」及「影響完工後野生動物回復利用意願」，因此提出施工管理注意事項，確保施工期間確實執行。</p> <ol style="list-style-type: none"> <li>工程開工前辦理教育訓練宣導，確認施工相關人員皆瞭解本案之生態保育措施及施工管理內容。</li> <li>工程範圍以對生態最小擾動為原則。</li> <li>假設工程(如施工便道、工程出入口及工程暫置區)優先使用既有建成地區。</li> <li>施工時間以以日出前日落後不施工為主要原則。</li> <li>廢水、垃圾及廚餘應集中處理，不可隨意棄置。</li> <li>不餵食、捕捉及驚擾工區周圍野生及流浪動物。</li> </ol>	<p><input checked="" type="checkbox"/>納入工程計畫方案：</p> <p>本工程預計於開工說明會當日與監造單位、營造單位及草潔工作站辦理宣導工程執行期間須注意之生態保育措施內容，並於施工期間由監造單位及營造單位於每月填寫W-4友善環境執行狀況(監造)及W-5友善環境執行狀況(營造)，確認施工前中後生態保育措施執行情況。</p> <p><input type="checkbox"/>未納入，原因：____</p>

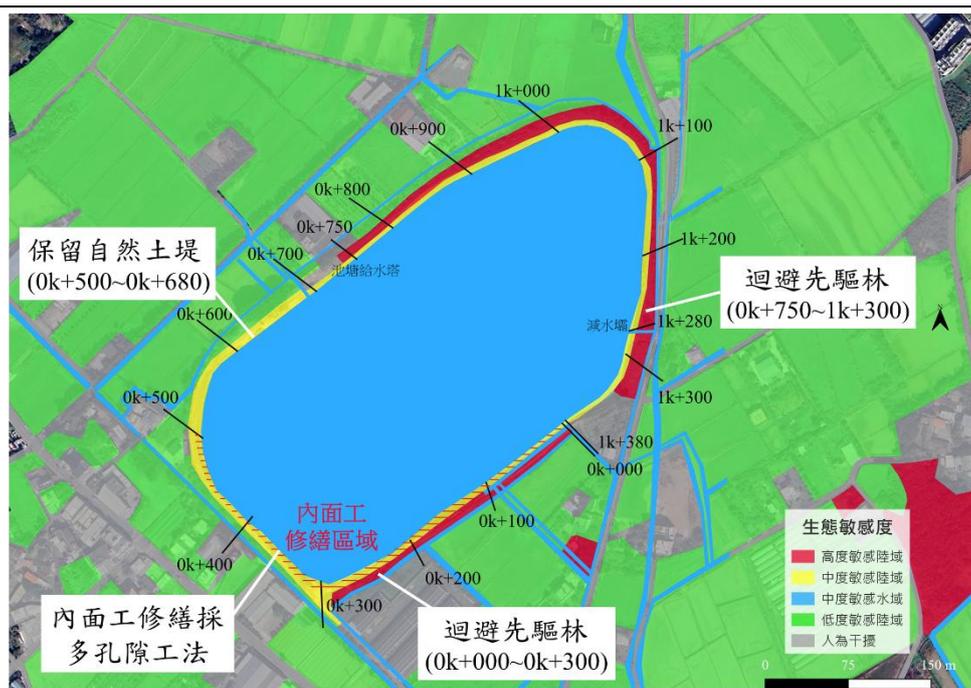
圖 1 「桃園大圳 8-11 號池改善工程」之生態保育措施平面圖

- 一、生態保育措施
- 1.[迴避]本工程執行期間，鄰近埤塘避免不必要的工程擾動，且工程迴避桃園大圳8-11號池進水口與給水塔以東之區域，提供水棲型鳥類及既有水域生物使用
  - 2.[迴避]保留0k+500~0k+750既有護岸(近堤頂為自然土堤；臨水面則為砌石)，提供既有野生動物利用。
  - 3.[迴避]工程執行期間，工程機具、假設工程及施工人員作業皆應迴避0k+000~0k+300及0k+750~1k+300外側先驅林，維持棲地多樣性及提供鳥類棲息利用。
  - 4.[減輕]工程若遇可能影響工程之既有喬木，且工程需求無法迴避，則應依「桃園市樹木修剪維護作業參考原則」提前辦理修枝，避免將既有喬木直接斷頭。
  - 5.[減輕]工程保留計畫內面工上頂標以上之原有土堤範圍，內面工則採雙層方式施作，上層為混凝土漿砌石(斜度1:0.5)；下層為空心磚交錯方式砌疊(斜度1:1)，提供埤塘內體型較小或有躲藏天敵需求之水域生物利用。
  - 6.[減輕]採捕作業若遇紅鰭鮑等原生魚類，將其移置至進水口與給水塔以東之呆水區或鄰近埤塘，不可棄之於岸邊。
  - 7.[減輕]施工前將埤塘內外來入侵種水域生物妥適處理，避免其擴散至其他水圳。
  - 8.[減輕]施工計畫書應納入生態異常狀況處理流程，若於施工期間遇保育類鳥類停棲於工區範圍內，應立即啟動生態異常狀況處理流程，確認工程是否影響，是否需啟動相關保育措施。
- 二、施工管理
- 1.工程開工前辦理教育訓練宣導，確認施工相關人員皆瞭解本案之生態保育措施及施工管理內容。
  - 2.工程影響範圍以對生態最小擾動為原則。
  - 3.假設工程(如施工便道、工程出入口及工程暫置區)優先使用既有建成地區。
  - 4.施工時間以日出前日落後不施工為主要原則。
  - 5.廢水、垃圾及廚餘應集中處理，不可隨意棄置。
  - 6.不餵食、捕捉及騷擾工區周圍野生及流浪動物。
