大竹2-20號池庫容優化工程 施工階段第二級生態檢核報告書

主辦機關：農業部農田水利署桃園管理處
執行單位：觀察家生態顧問有限公司

中華民國 114 年 07 月

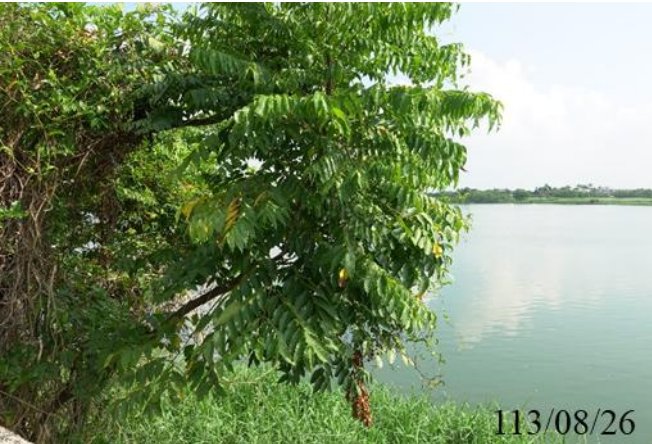
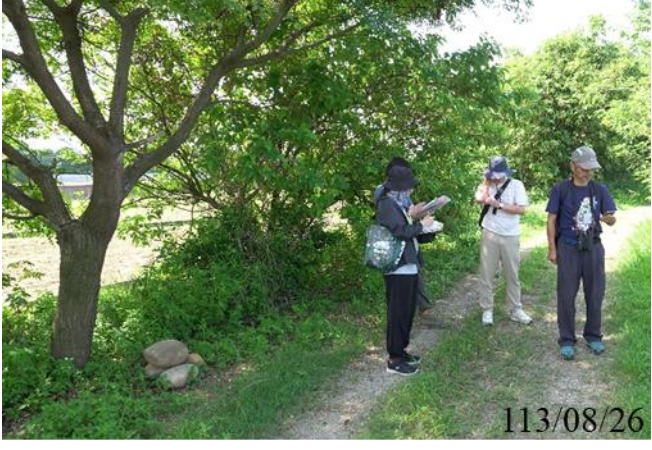
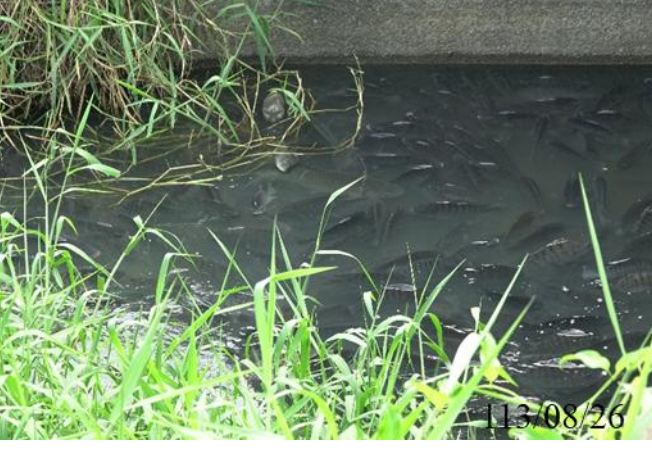
※工程預定位置環境照片：

<p>113/08/26</p>
<p>「大竹 2-20 號」埤塘鄰近範圍植被覆蓋度高</p>	<p>埤塘周圍植被以原生種為主，例如：臺灣欒樹</p>
  <p>113/08/26</p>	  <p>113/08/26</p>
<p>埤塘周圍植被現況可提供鷺鷥科等水鳥停棲</p>	<p>既有 RC 護坡上植被以水柳及相思樹為主</p>

<p>113/08/26</p>
<p>埤塘頂部道路無鋪面，植被以先驅樹種為主</p>	<p>埤塘現況為公有地承租給農民養殖吳郭魚</p>

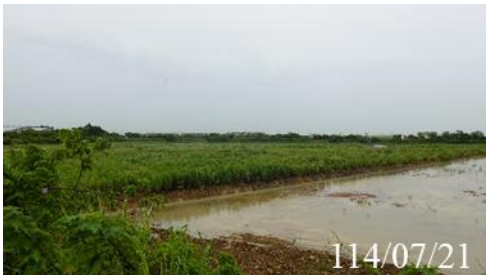
<p>竣工 (114/07/21)</p>	<p>1. 114年07月21日由主辦機關、監造單位及生態團隊共同確認工程竣工後工程現地生態保育措施執行情況。</p> <p>(1) 臨時灌排水路以西的埤塘區域因無受工程擾動，池底區域大面積已佈滿草本植物，部分區域因累積現勘前幾日大雨而有小面積積水區域。</p> <p>(2) 無發現埤塘堤頂喬木受工程造成損傷，若有曾進行過修枝，切口皆平整無損傷。</p> <p>(3) 施工便道皆以確實復原，埤塘範圍未留下工程痕跡。</p> <p>(4) 施工期間產生之垃圾及廚餘皆完成清除且無餵食流浪動物等情形。</p> <p>2. 建議於完工後1年辦理維護管理階段生態檢核作業，並針對以下2點辦理追蹤及評估：</p> <p>(1) 追蹤水鳥/冬候鳥回復利用情形，並與工程前e-Birds記錄比較。</p> <p>(2) 本工程僅有部分區域施作，建議可與全區域施作之工程比較其棲地恢復速度及情形。</p>

<p>114/07/21</p> <p>圖 5 工程迴避擾動區域已佈滿草本植物</p>

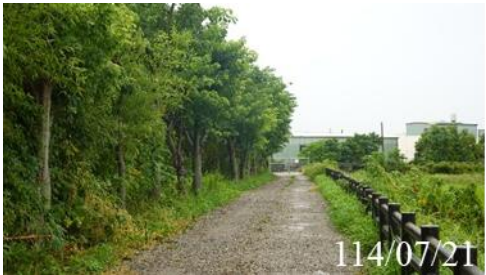
<p>114/07/21</p> <p>圖 6 無發現受工程損傷之喬木</p>

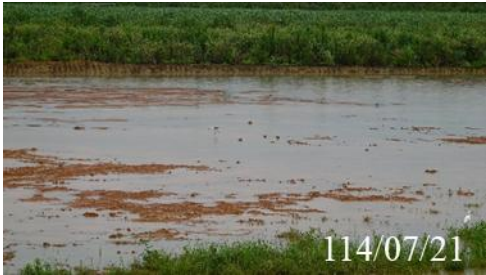
<p>114/07/21</p> <p>圖 7 工程範圍已可見高蹺鴿及白鷺鷥</p>
--	---------------------------	--	--
