桃園大圳 10-3 號池改善工程 -規畫設計階段生態檢核

主辦單位：農田水利署桃園管理處
執行單位：智聯工程科技顧問有限公司

中華民國 114 年 08 月

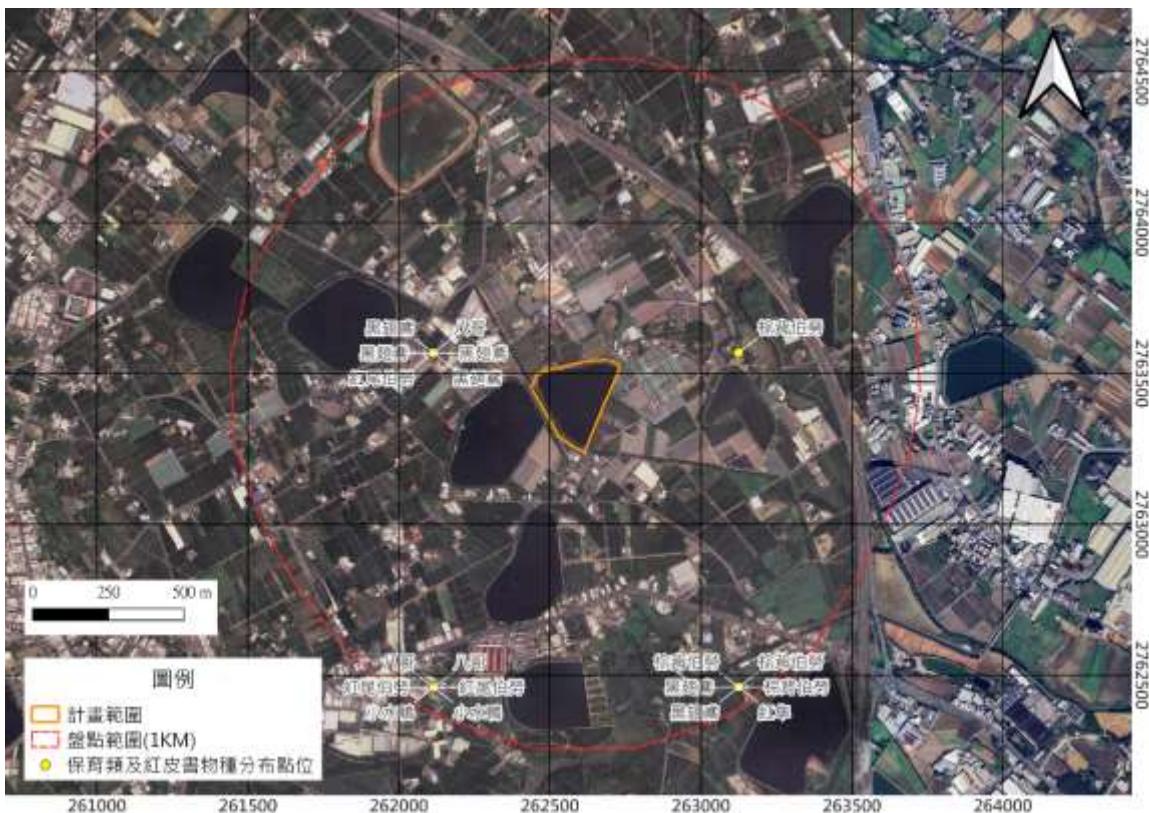
圖1-4 保育類及紅皮書物種分布圖

彙整計畫區 1 公里範圍內之生態情報，包含鳥類、植物等生物類群調查記錄。鳥類盤點紀錄 70 種，植物盤點 17 種，其他生物類群缺少情報，生態情報盤點成果詳附錄二。屬於珍貴稀有之野生動物 3 種(八哥、黑翅鳶、紅隼)，其他應予保育之野生動物 1 種(紅尾伯勞)。非保育類之臺灣紅皮書物種，屬國家瀕危(NEN)類別 1 種(粉紅鸚嘴)，屬國家易危(NVU)類別 2 種(紅隼、棕背伯勞)(表 1-4)。

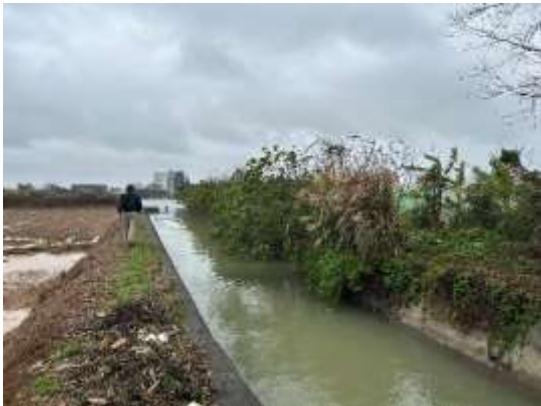
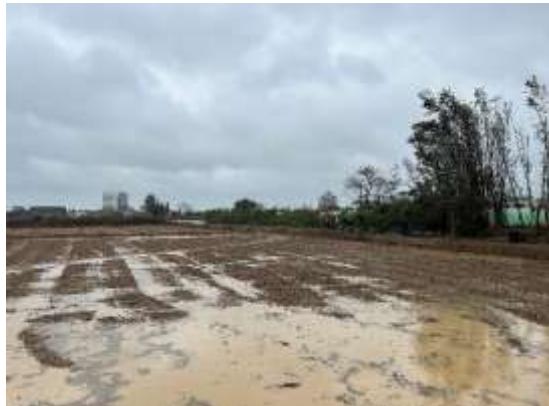
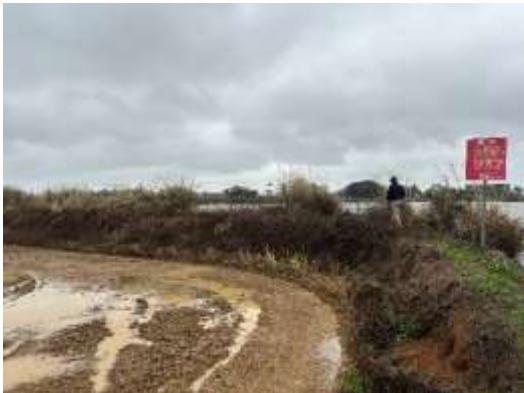
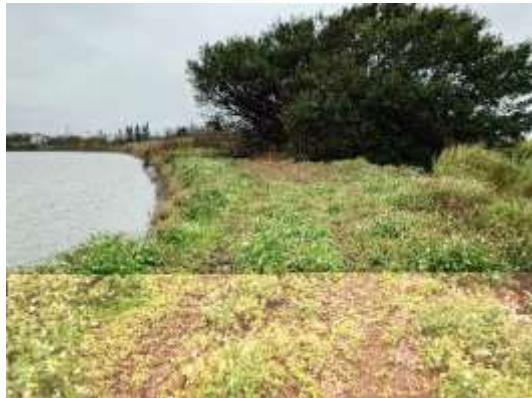
圖1-6 10-3 號池環境現況(114/02/07)

為瞭解環境特性與釐清工程規劃，民國 114 年 02 月 07 日召集工程單位、生態檢核團隊辦理第一次現地勘查，經由生態專業人員說明潛在生態議題、現場環境狀況等基礎生態情報，初步評估工程影響範圍，並共同針對生態議題討論，現場勘查紀實照片(圖 1-6)。經現勘得知，水池西側緊鄰 11-3 號池，水池南側靠近 11-2 號池，埤塘周遭環境以農田及民生住宅為主。

114 年 02 月 07 日當日因寒流影響，氣溫範圍在 8°C 至 13°C 之間，有局部降雨情形，埤塘現場未觀察到水域野鳥，周邊農田旁電線杆上有少數麻雀及白尾八哥棲息，經訪談 10-3 號池水利小組長，113 年 12 月底曾觀察鳳頭潛鴨於埤塘內停棲，並且歷年秋冬曾發現到毛蟹穿梭於護岸及渠底。堤岸周圍皆有植被，東側、南側具有較為密集的灌叢及禾本科植物，西側及北側堤岸以雜木林及少數喬木為主，坡面工受周遭樹根影響出現破損情形。

埤塘東側導水路

周邊農田使用現況

南側土坡堤頂

北側埤塘入口處

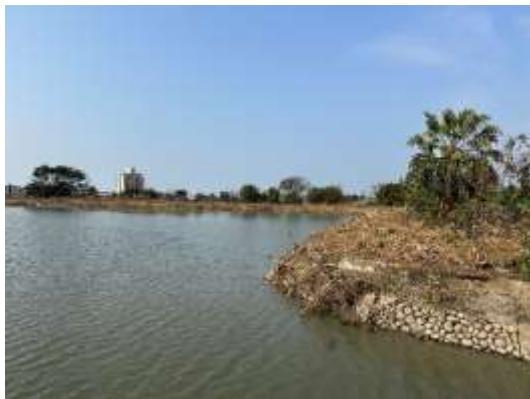
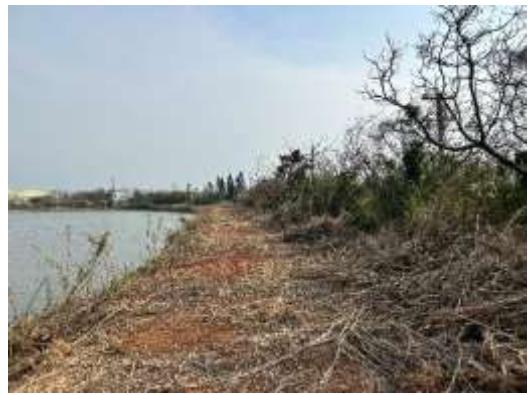
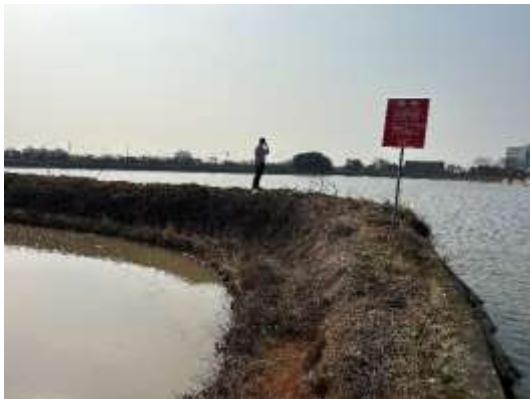
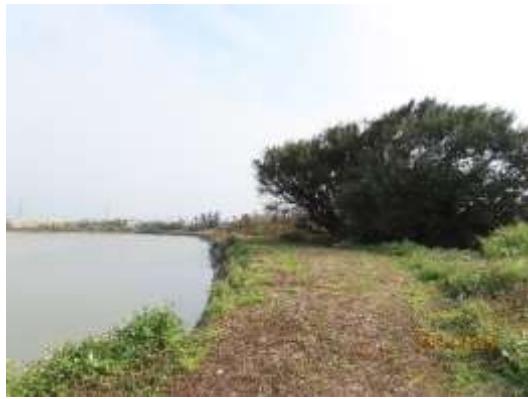
圖1-7 10-3 號池環境現況(114/02/25)

為了地形與結構調查測量，設計單位於 114 年 02 月 18 日進行除草作業，以確認埤塘內面工的損壞範圍、地勢高低、滲漏點位置等數據，作為後續修復工程的依據。生態人員於 114 年 02 月 25 日至現場進行第二次環境勘查，當日氣溫逐漸回升至 18°C ，發現埤塘內有綠頭鴨、小白鷺及紅冠水雞利用水域環境旁灌叢處棲息，陸域鳥類發現白頭翁、白尾八哥於雜木林及灌、喬木間穿梭，顯示埤塘周邊植被環境可提供水域及陸域鳥類利用空間。

埤塘東側取水口

西側雜木林

南側土坡堤頂

北側埤塘入口處

因 10-3 號池屬於國家重要濕地且鄰近兩座埤塘，並且盤點歷年物種紀錄發現數種水域野鳥，水鳥及候鳥利用此處作停棲及覓食，區域內植被茂密區及較高的灌、喬木可提供林鳥較佳的休息空間，岸邊草生地可作為涉禽類活動空間及覓食環境，建議在施工階段保留大型灌、喬木，並在完工後復原土坡草生環境棲地，以維護生態價值。

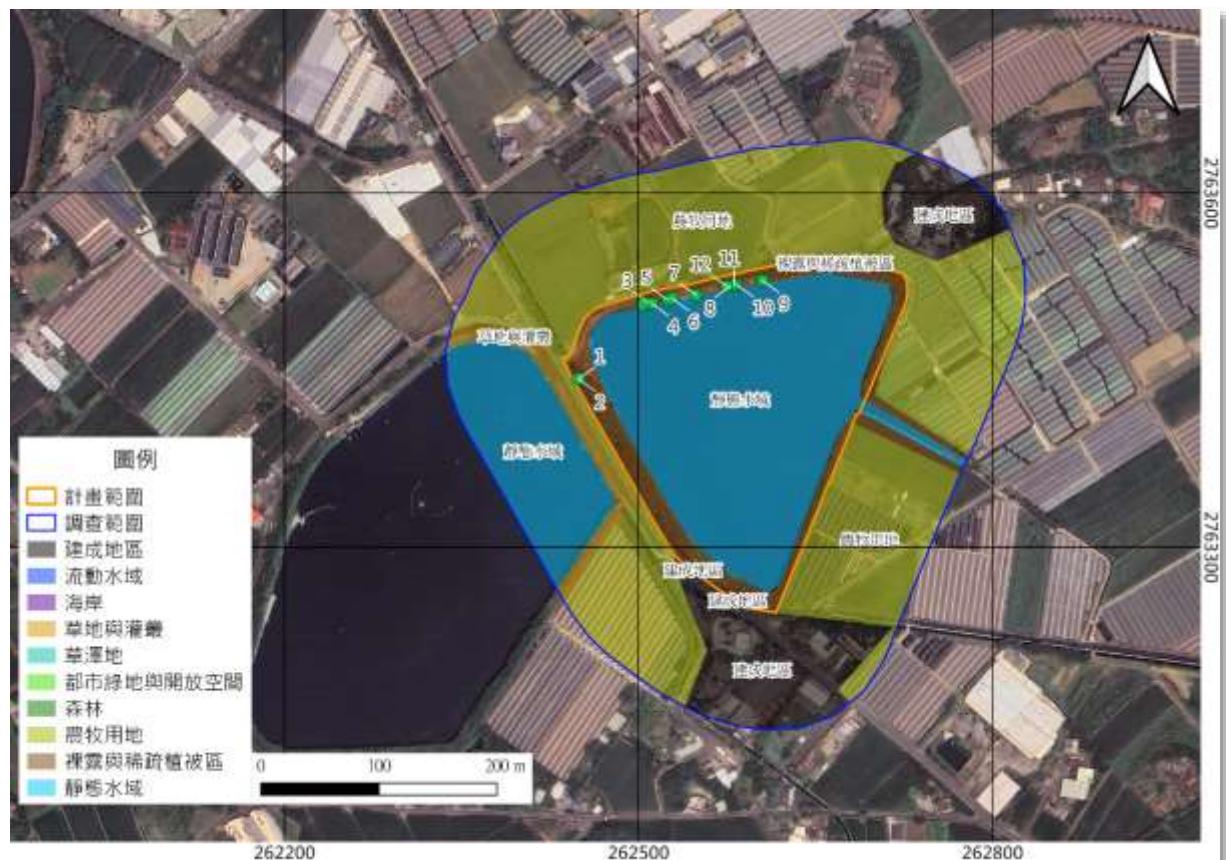
圖1-8 樓地空間分布圖

對 10-3 號池周邊沿線進行樹木調查，盤點保全樹木座標與辨識樹種，測量離地 1.3 公尺處之樹幹直徑(胸高直徑,DBH)，拍照記錄生長狀況，以利後續追蹤其生長狀況。記錄樹種有油桐(5 棵)、正榕(2 棵)、印度榕(3 棵)、烏柏(1 棵)、大葉楠(1 棵)等共計 12 棵(圖 1-8)。10-3 號池樹木集中在西北側堤後，其餘部分以灌叢、禾本植物為植被類型，其中正榕兩棵及烏柏(10-3-1、10-3-2、10-3-9)樹冠茂密也覆蓋面積大，是當地鳥類的築巢或停棲的位置，具有提供庇護的生態功能，建議原地保留。

透過判識現場棲地類型與分布，釐清重要棲地、保全對象等關鍵議題，10-3 號池岸邊以石塊與混凝土進行部分護岸加固，使得坡度較陡，水陸交界帶較為狹窄。周邊土坡堤頂原為草本植被、雜木林覆蓋，僅在入口處鋪設 AC 路面，經過測量整理環境後，岸邊兩公尺範圍內灌叢植被消失，裸露土壤增加，堤後喬木及灌叢仍保留，整體邊坡護岸環境分類為裸露與稀疏植被區，形成自然緩衝帶，為鳥類與其他野生動物提供棲息場所；堤後區域以農牧用地為主，少部分為民生住宅，為較受人為擾動之區域（圖 1-8）。

二、生態保全對象與關注棲地：經現場調查盤點 10-3 號池畔喬木位置、數量及生長狀況，共盤點樹木共 12 棵，包含正榕、印度榕、油桐、烏柏、大葉楠等。其中又以西北側樹林、10-3-1、10-3-2 榕樹及 10-3-9 烏柏較具生態價值，提供當地樹棲點位，若未能保留上述樹木，將大幅度減少棲地面積，進而減少鳥類等野生動物在計畫區內的活動數量。因此在不影響維持埤塘既有功能條件下，建議優先迴避保留 10-3-1、10-3-2、10-3-9 等 3 棵樹木。

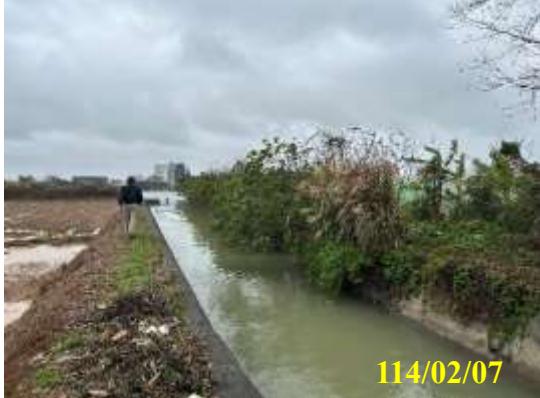
114/02/07
說明：埤塘東側導水路	說明：周邊農田使用現況

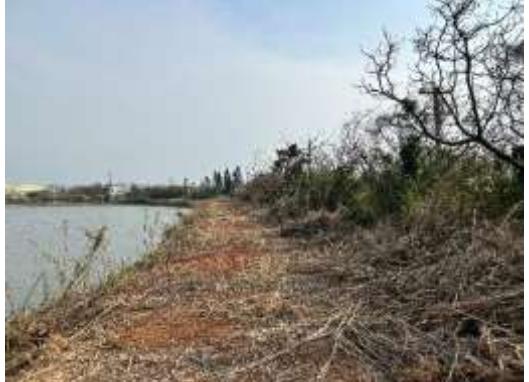
D-3 生態調查表				主辦管理處 設計單位 生態團隊 監造、營造單位
填表人員 (單位/職稱)		陳 [REDACTED] (智聯/生態人員)	填表日期	114 年 2 月 17 日
資料類別	資料項目	計畫範圍內容概要說明		
自然環境	地形、地質	計畫範圍所在本計畫範圍位於更新世店子湖層，其主要由紅土、礫石、砂及砂與粉砂之透鏡體組成，鄰近無斷層經過。		
	氣象及水文	桃園市氣候受到東北季風與西南季風影響最大。東北季風始於十月下旬，至翌年三月，風力強，氣溫低。		
	河川水系	屬桃園大圳第十支線二號池，由觀音工作站管轄。		
	土地利用現況	使用分區為特定農業區，使用地類別為水利用地。		
	過去相關治理措施	-		
棲地生態	關注區域	內容	照片	
	陸域生態	現場調查發現陸域鳥類發現白頭翁、白尾八哥於雜木林及灌、喬木間穿梭，顯示埤塘周邊植被環境可提供水域及陸域鳥類利用空間。

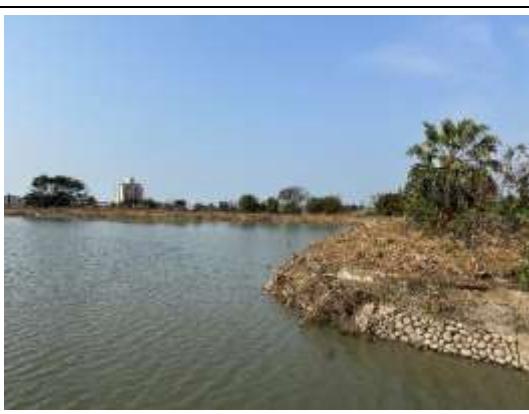
水域生態	盤點歷年物種紀錄發現數種水域野鳥，水鳥及候鳥利用此處作停棲及覓食，現場調查發現埤塘內有綠頭鴨、小白鷺及紅冠水雞利用水域環境旁灌叢處棲息。

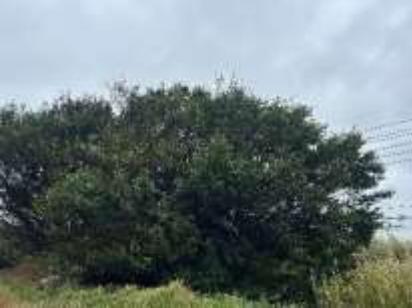
D-4 生態保育對策				主辦管理處 設計單位 生態團隊 監造、營造單位		
填表/繪圖人員 (單位/職稱)	陳 [REDACTED] (智聯/生態人員)	填表日期	114 年 2 月 27 日			
生態保育對象(照片)	生態保育策略	保育對策				
(迴避)依現場提供生態價值重要性，優先保留 10-3-1、10-3-2、10-3-9 等 3 棵樹木，施工期間不予擾動。

- (迴避)依現場提供生態價值重要性，優先保留 10-3-1、10-3-2、10-3-9 等 3 棵樹木，施工期間不予擾動。
- (迴避) 10-3 號池樹木集中在西北側堤後，施工便道優先以池底進行操作空間，盡量減少工程機具影響植被生長環境。
- (減輕)預計施工期間會涵蓋冬候鳥季(11 月至隔年 2 月)，建議進入冬候鳥季前放空水池，減少鳥類使用機會。
- (減輕)內面工以現地塊石鋪設砌石鋪面，提供水中生物利用砌石間的孔隙，並納入緩坡化概念，並增加水、陸域交界處之鳥類可利用的淺水域面積，減少水陸域銜接之斷層，有助於完工後生態恢復。
- (減輕)晨昏時段為動物活動旺盛期間，施工應於 8:00 至 17:00 時段施工為宜，減輕工程干擾。
- (減輕)施工期間妥善管理工區環境，工程廢棄物、民生廢棄物等確實處理，並禁止將廚餘食物餵食犬貓，避免吸引流浪動物群聚。
- (補償)草生地及灌叢盡可能保持原貌，並保留堤頂的土堤環境，完工後土坡進行原地貌復原，重新營造物種可利用的區域。
- (補償)於池塘選擇相對隱密的位置規劃翠鳥人工巢穴至少兩處，提供翠鳥築巢或棲息的可能空間。

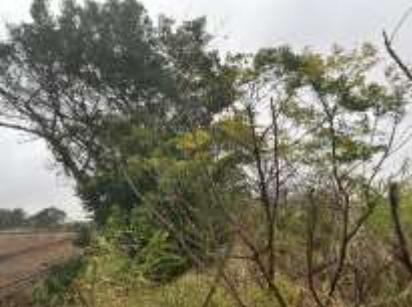
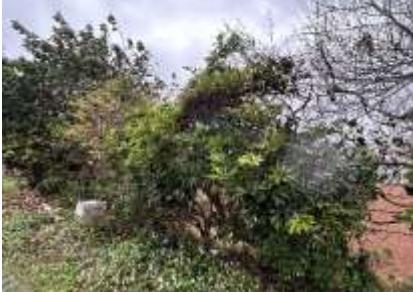
(迴避) 10-3 號池樹木集中在西北側堤後，施工便道優先以池底進行操作空間，盡量減少工程機具影響植被生長環境。	■ 回避 <input type="checkbox"/> 縮小 <input type="checkbox"/> 減輕 <input type="checkbox"/> 補償	<input type="checkbox"/> 取消位於棲地的工程 <input type="checkbox"/> 取消治理需求低的工程 ■ 工程限縮施作範圍，減少干擾 <input type="checkbox"/> 工程限縮施作範圍，保留大樹或大石 ■ 施工便道利用既有道路或河床，減少開挖範圍 <input type="checkbox"/> 工程考量設置動物逃生通道 <input type="checkbox"/> 工程採用友善工法 <input type="checkbox"/> 植生工程採用適生原生種 <input type="checkbox"/> 大樹移植、保護

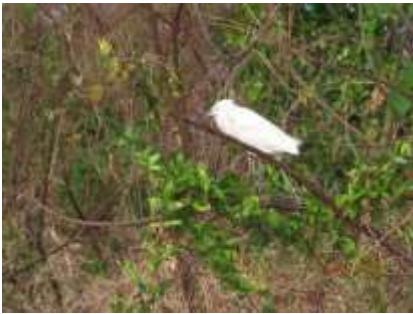
<p>西北側堤後環境</p>		<ul style="list-style-type: none"> <input type="checkbox"/> 施工設置導、繞流，維持水質 <input type="checkbox"/> 加強排水，減少逕流及沖刷 <input type="checkbox"/> 調整施工時間或範圍以減輕工程影響 <input type="checkbox"/> 施工期間進行環境監測計畫 <input type="checkbox"/> 工程完工後恢復原地形地貌 <input type="checkbox"/> 施工人員實施教育訓練 <input type="checkbox"/> 工程裸露面進行植被復原 <input type="checkbox"/> 工程完工後營造生物棲地 <input type="checkbox"/> 其它_____
<p>(減輕)預計施工期間會涵蓋冬候鳥季(11月至隔年2月)，建議進入冬候鳥季前放空水池，減少鳥類使用機會。</p>

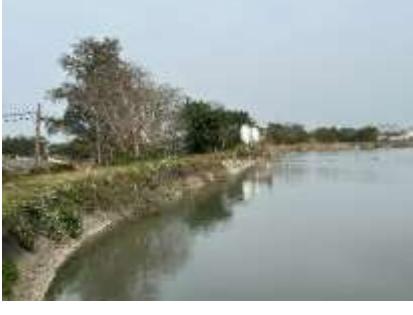
<p>(減輕)內面工以現地塊石鋪設砌石鋪面，提供水中生物利用砌石間的孔隙，並納入緩坡化概念，並增加水、陸域交界處之鳥類可利用的淺水域面積，減少水陸域銜接之斷層，有助於完工後生態恢復。</p>

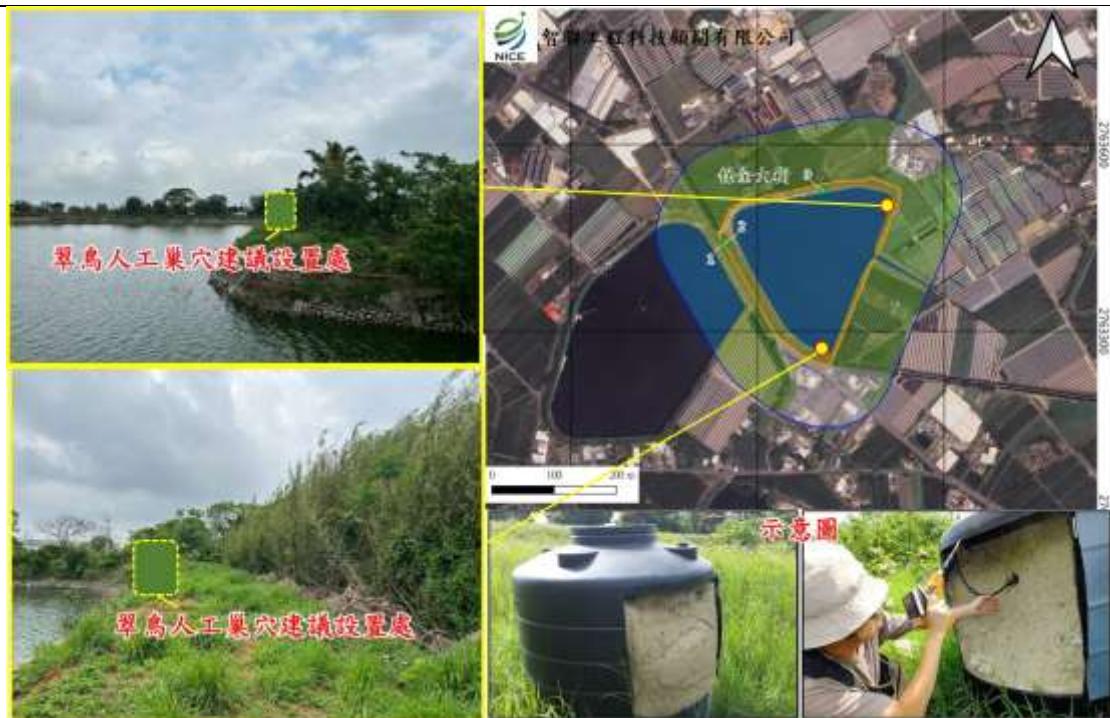
翠鳥喜愛水岸環境，會在陡峭的裸露土坡上築巢，繁殖季高峰在3~8月，藉由翠鳥巢桶營造適合的棲地。

1. 使用材料：因翠鳥築巢深度約40-100公分不等，建議使用之塑膠桶最大寬度至少為150公分。利用現場土壤做為填充材料，並確保無螞蟻窩、紅火蟻等干擾因素。塑膠桶需耐水、抗紫外線，可選擇綠色、土色等近自然環境顏色
2. 操作方式：塑膠桶底部開孔為排水孔，避免積水狀況。將塑膠桶內填滿土壤並壓密緊實，在塑膠桶側面開孔(中間高度以上)，設置靠近池塘岸邊，並確保桶體固定穩固不滑動（如部分埋入岸邊土坡），開口朝池塘，可略有草、灌叢遮蔽。
