# 桃園大圳11-17號池改善工程 規劃設計階段第一級生態檢核表單

主辦機關：農業部農田水利署桃園管理處  
執行單位：觀察家生態顧問有限公司

中華民國 114 年 9 月

### 桃園大圳 11-17 號池改善工程之工程設計圖說

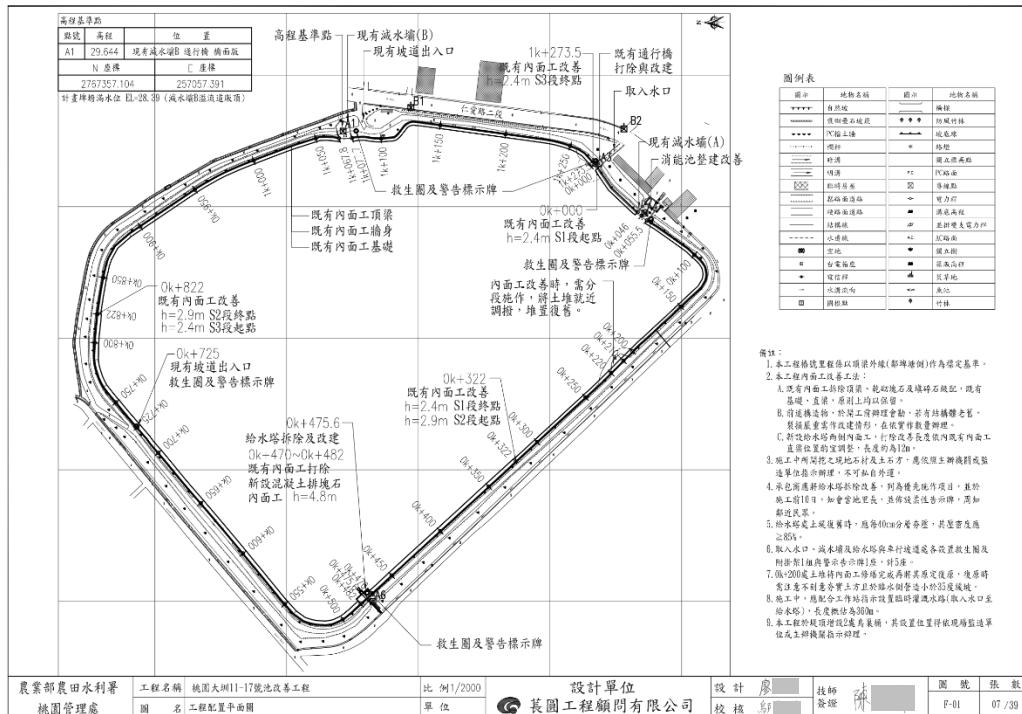
由設計單位 蔣圓工程顧問有限公司提供

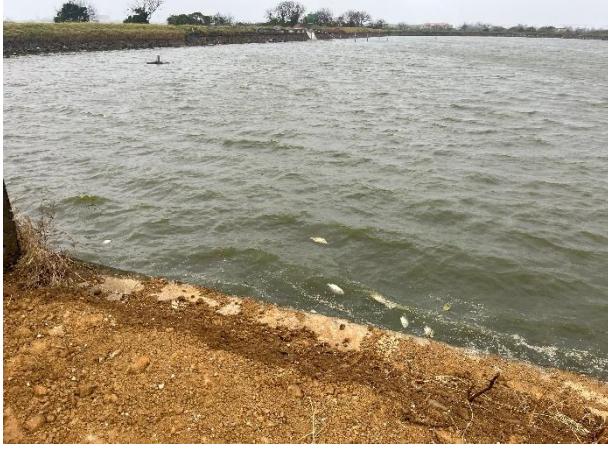
<p>時間：114 年 02 月 07 日 說明：桃園大圳 11-17 號池滿水位情況</p>	<p>時間：114 年 3 月 17 日 說明：鄰近飼料桶區域人為干擾較大</p>

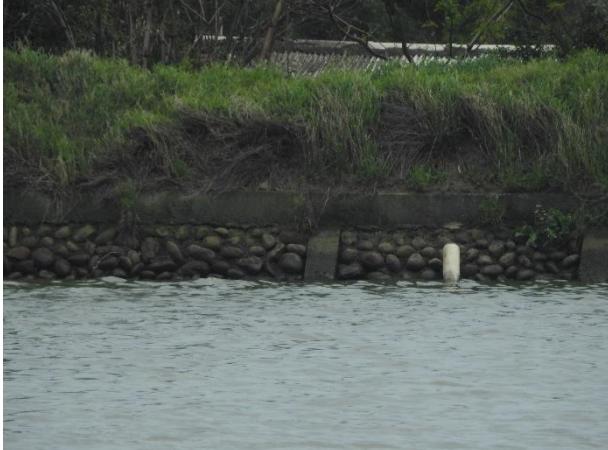
棲地現況說明：							
桃園大圳 11-17 號池人工堤防及護岸(埤塘內面工)現況為混凝土樑格搭配漿砌石護岸，護岸坡度現況較陡，不利於周圍陸域野生動物親水利用。堤頂皆為土堤，保留約 6 公尺寬的無人工鋪面之便道，現況可供車輛行走，除鄰近兩處飼料桶區域外，植被覆蓋度比例偏高，木本植物有包含月桃、構樹、棟、烏臼、野桐及血桐等原生先驅物種；草本植物則以大花咸豐草、大黍及象草等外來入侵種為優勢種。							
埤塘外圍溝渠皆為三面光結構，兩側高度大約 40 公分，除埤塘放水期間，流速常態為緩流型態，大部分

<p>時間：114 年 3 月 17 日 說明：內面工為混凝土框格搭配漿砌石護岸</p>	<p>時間：114 年 3 月 17 日 說明：堤頂除車轍道外，植被覆蓋度高</p>

- (1) 工程迴避「先驅林」範圍及保留「人工堤防及護岸」既有綠帶。
- (2) 保留埤塘內「純土坡護岸」及內面工優先採多孔隙工法施作，提供水域生物躲藏、覓食及繁殖等利用。
- (3) 改善溝渠現況可能造成之棲地阻隔或野生動物意外掉受困等情況，可增設動物坡道或設置掛網。
- (4) 補操作業期間及開始擾動水域棲地前，皆應提前確認無臺灣原生之水域生物擋淺受困於呆水區，若遇原生種水域生物擋淺，應將生物移至埤塘適生環境；外來種生物則採物理性移除，避免外來種生物擴散至其他埤塘或水圳路。
- (5) 施工範圍應以對生態影響最小為原則，且於工程開工前辦理教育訓練宣導，確認施工相關人員皆瞭解本案之生態保育措施及施工管理內容，施工期間若遇生態異常狀況則應啟動生態異常狀況流程辦理。

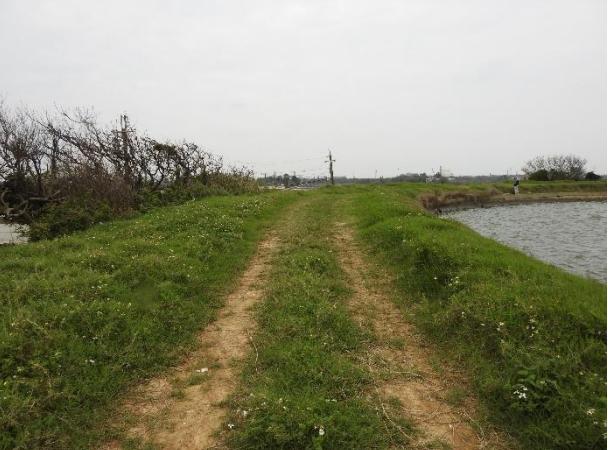
(2)中度敏感陸域：本工程人工堤防與護岸內面工為混凝土框格搭配漿砌石護岸；堤頂植被覆蓋比例約達 80%，現況為可提供野生動物棲息、繁殖及往返水/陸域廊道等利用。建議工程針對既有適生野生動物棲地及生物廊道採迴避、減輕、縮小及補償等生態保育原則辦理，包含「保留既有綠帶及土坡護岸」、「內面工採多孔隙工法」、「增設動物可利用之設施」及「種植適生陸域植物」等。

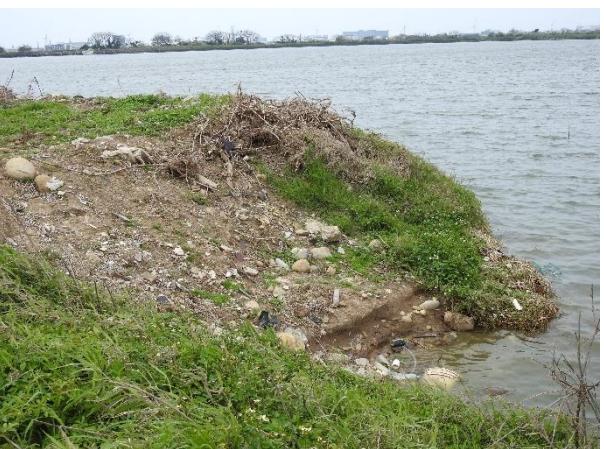
<p>時間：114 年 3 月 17 日 說明：埤塘既有土坡護岸區域</p>	<p>時間：114 年 02 月 07 日 說明：預計修繕之給水塔現況</p>

2. 保育原則	減少工程對既有棲地及野生動物干擾	
	3. 保育措施：	<p>桃園大圳 11-17 池西南側現況仍保留一處自然環境土堤，且於執行物種補充調查(水域類群)亦於此處記錄到最多種類的水域生物，工程應迴避埤塘既有土坡護岸區域(0k+200~0k+250)，提供既有野生動物利用。</p>

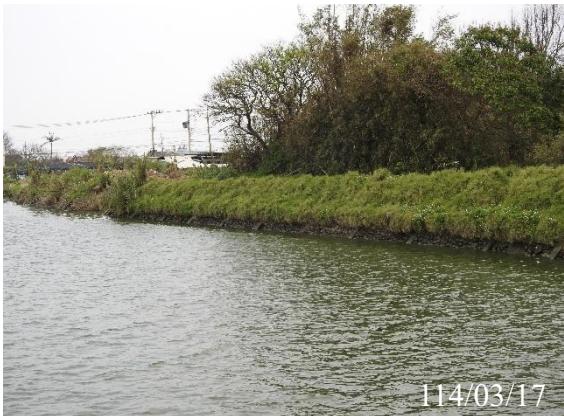
<p>114/03/17</p> <p>埤塘周圍先驅林以烏臼及棟為優勢種</p>

(1)高度敏感陸域：埤塘東側為生長良好的先驅林，包含月桃、構樹、棟、烏臼、野桐及血桐等原生先驅物種，現勘當日於此處記錄到褐頭鷦鷯、灰頭黑臉鴟、大卷尾及麻雀等原生樹棲型鳥類，甚於兩株棟的樹梢觀察到喜鵲巢窩，建議工程優先迴避此區域，維持棲地多樣性及提供鳥類棲息及播遷利用。

2. 保育原則	減少工程對既有棲地及野生動物干擾	
	3. 保育措施：	<p>工程範圍東側先驅林包含月桃、構樹、棟、烏臼、野桐及血桐等原生先驅物種，工程執行期間，工程機具、假設工程及施工人員作業皆應迴避 1k+100~0k+045 先驅林範圍，維持棲地多樣性及提供鳥類棲息及播遷利用。</p>

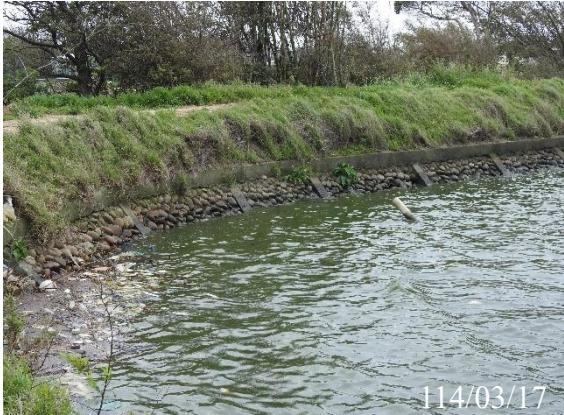
<p>114/03/17</p> <p>埤塘內面工為混凝土框格搭配漿砌石護岸</p>

2.保育原則	減少工程對既有棲地及野生動物干擾	
	3.保育措施：	<p>物種補充調查(水域類群)於埤塘記錄到7科8種水域生物，除既有養殖魚種外，以日本沼蝦及日本絨螯蟹為優勢種，埤塘內面工應採多孔隙工法，除採空心磚及砌石外，建議嘗試增設長度不一的涵管及使用空心磚營造階梯狀，於不影響護岸結構條件，營造更多孔隙，提供埤塘內體型較小或有穴居需求之原生水域生物利用。</p>

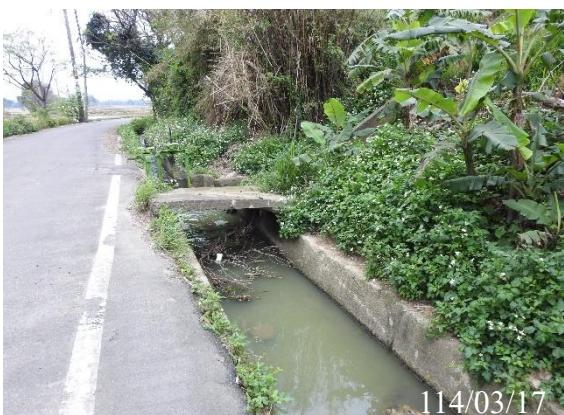
區段不見水生植物，底質以細礫、砂土為主，可見福壽螺(外來)、囊螺(外來)及石田螺(原生)等螺貝類。			
可能造成之生態環境影響： <input type="checkbox"/> 水流量改變 <input checked="" type="checkbox"/> 水域生物通道阻隔或棲地切割 <input checked="" type="checkbox"/> 阻礙坡地植被演替 <input checked="" type="checkbox"/> 減少植被覆蓋 <input checked="" type="checkbox"/> 濁度升高 <input type="checkbox"/> 大型施工便道施作 <input type="checkbox"/> 土方挖填棲地破壞 <input type="checkbox"/> 其他：_____			
生態保育原則建議：			
<input checked="" type="checkbox"/> 植生復原 <input type="checkbox"/> 底質保留 <input checked="" type="checkbox"/> 棲地保留 <input checked="" type="checkbox"/> 友善生態廊道 <input checked="" type="checkbox"/> 施工便道復原 <input type="checkbox"/> 動植物種保育 <input checked="" type="checkbox"/> 劃定保護區 <input checked="" type="checkbox"/> 以柔性工法處理 <input checked="" type="checkbox"/> 物種補充調查 <input type="checkbox"/> 生態影響減輕對策：_____ <input type="checkbox"/> 其他：_____			
勘查意見	備註： 桃園大圳 11-17 號池雖為經濟魚種養殖用，但現況陸域生態環境良好，除飼料桶區域外，棲地較少人為擾動，可供不同類型鳥類利用，植被覆蓋度高，建議工程減少對於既有棲地的擾動，提供既有野生動物利用。

<p>114/03/17</p> <p>側溝三面材質皆為混凝土，緩流且水淺</p>

2.保育原則	野生動物意外掉落溝渠後無法自行逃脫	
	3.保育措施：	<p>給水塔及埤塘周圍既有側溝池壁現況皆為光滑且直角，若尚未有飛行能力之雛鳥或臺北赤蛙等野生動物意外掉落，可能無法自行逃脫，建議增設動物坡道，坡道需與底部無落差、材質粗糙且斜度小於 30 度，可參考他處農田坡道案例。</p>

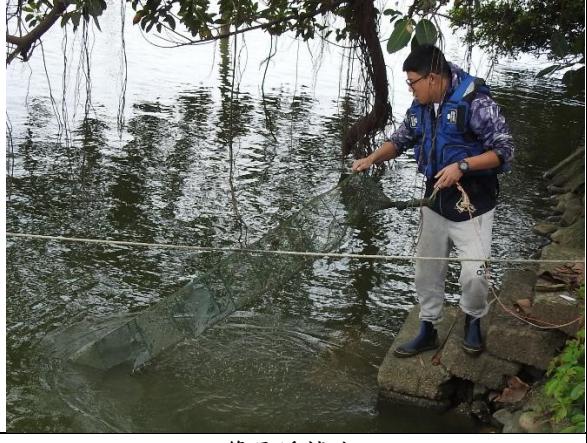
<p style="text-align: center;"><b>籠具誘捕法</b></p>
<p>3. 物種補充調查結果概述:</p> <ul style="list-style-type: none"> <li><b>調查目的</b>：釐清桃園大圳 11-17 號池及其周遭溝渠之水域生物組成，並據以分析潛在的生態議題，作為本案生態保育對策研擬之參照。</li> <li><b>調查方法</b>：考量工程預計辦理內面工及給水塔修繕，共於桃園大圳 11-17 號池內及內面工串聯之側溝設置共 7 個樣站(樣站位置與其棲地描述詳圖 3 及圖 4)。調查方法主要採用籠具誘捕法，其中，籠具法於埤塘區域各樣站設置雨傘網與長城籠各 1 處；側溝樣站則於各樣站設置蝦籠各 2 處，所有籠具皆內置誘餌靜置一夜，隔日收籠檢視捕獲狀況。收籠時發現兩處網具有破損情況，可能捕獲體型較大的魚種，因此於埤塘增加拋網法作為補充資料，分別於各樣站拋 1 網。籠具誘捕法及拋網法捕獲之水域生物皆於鑑定後隨即原地釋回，物種鑑定以臺灣淡水及河口魚蝦圖鑑(高瑞卿等人，2020)、臺灣魚類資料庫(邵廣昭，2021)等著作作為參考依據。</li> </ul>

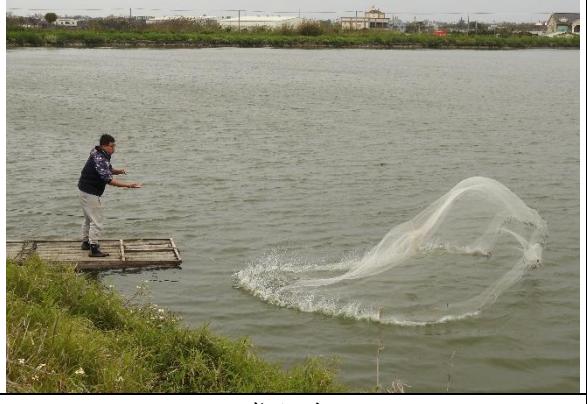
<p style="text-align: center;"><b>拋網法</b></p>
<ul style="list-style-type: none"> <li><b>調查結果</b>：於 114 年 03 月 17 日至 18 日辦理調查，當日適逢寒流來襲，根據中央氣象局資料顯示桃園市觀音區氣溫約 12°C，陰天無雨。</li> <p>本次調查於埤塘區域共計記錄到 3 科 4 種魚類、2 科 2 種甲殼類及 2 科 2 種龜鱉類；側溝區域共紀錄到 2 科 3 種魚類及 2 科 2 種甲殼類(完整調查名錄詳見表 1)。埤塘區域以雜交吳郭魚(外來)、日本沼蝦(原生、陸封兼洄游性)及日本絨螯蟹(原生且具洄游性)為優勢種；側溝區域則以食蚊魚(外來)及日本沼蝦(原生、陸封兼洄游性)。本次調查種類僅有一種為臺灣紅皮書列為接近受脅物種-斑龜，其他皆為暫無危機。</p> <li><b>分析與評估</b>： <ul style="list-style-type: none"> <li>(1) 本次調查魚種數偏少，推測係因調查當日適逢寒流氣溫偏低。埤塘屬於靜態水域，若遇</li> </ul> </li> </ul>	<p style="text-align: center;"><b>物種照</b></p> <div style="display: flex; align-items: center; justify-content: center;">

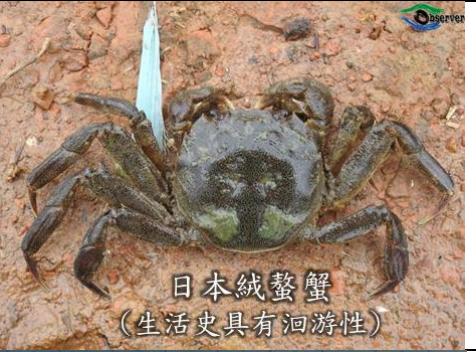
<div style="margin-left: 10px;"> <p><b>日本絨螯蟹</b> (生活史具有洄游性)</p> </div> </div> <div style="display: flex; align-items: center; justify-content: center;">

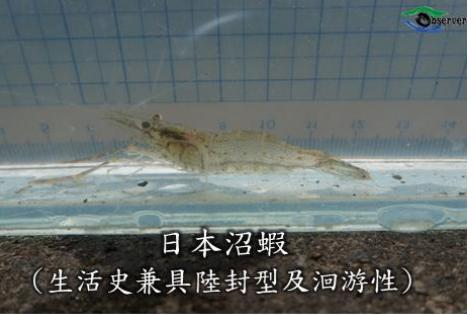
<div style="margin-left: 10px;"> <p><b>日本沼蝦</b> (生活史兼具陸封型及洄游性)</p> </div> </div>

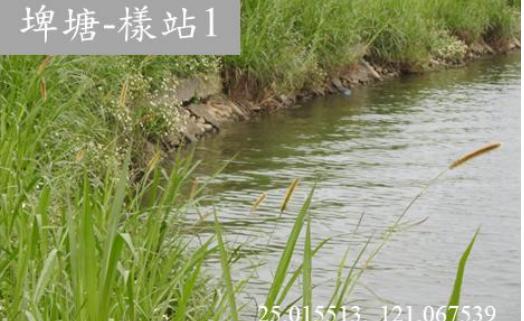
<p><b>埤塘-樣站1</b></p>

<p>25.014430, 121.066228</p>
<p>棲地描述：護岸以石頭與混凝土各半比例組成，且護岸植被覆蓋較高，部分植被直接延伸入水。</p>	<p>棲地描述：鄰近給水塔，護岸以混凝土為主，較少孔隙可供水域生物躲藏利用。</p>
<p><b>埤塘-樣站3</b></p>

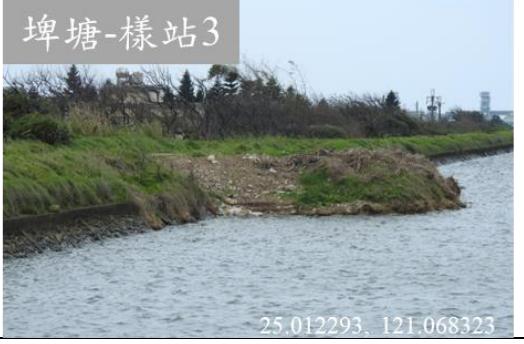
<p>25.013818, 121.070002</p>
<p>棲地描述：埤塘內唯一護岸為純土坡的區域，鄰近護岸則以石頭為主，幾乎看不見混凝土。</p>	<p>棲地描述：護岸附近有原生大樹，且可提供較大的樹蔭面積，護岸比例為石頭與混凝土各半。</p>

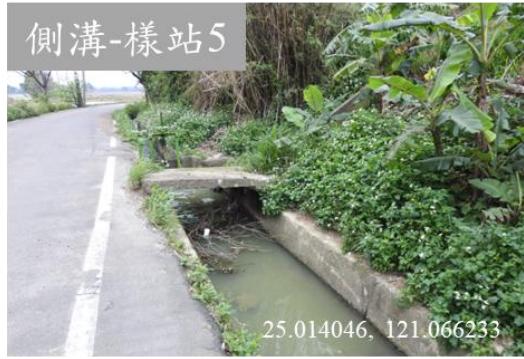
<p>側溝-樣站5</p>

<p>25.013805, 121.066382</p>
<p>棲地描述：側溝底部有淤積泥土，水深較深。</p>	<p>棲地描述：側溝底部無淤積土，水深較淺。</p>
<p>側溝-樣站7</p>

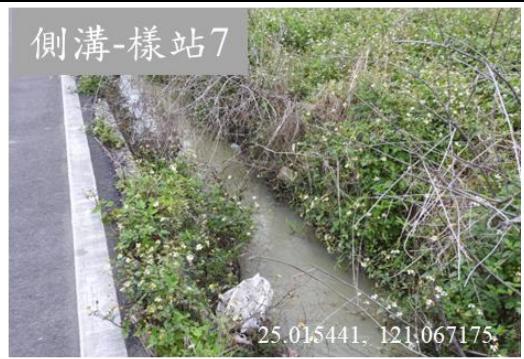
<p>25.015441, 121.067175</p>	
<p>棲地描述：植被覆蓋度較高，底部亦有淤土。</p>

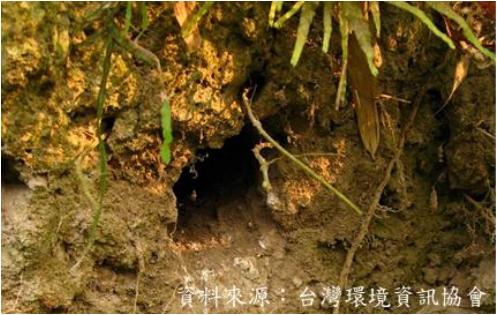
<p><u>社團法人桃園市野鳥學會 吳</u> 理事長意見：</p> <p>工區池邊既有陡峭土質岸坡為翠鳥偏愛築巢之潛在棲地，建議可於較少人為擾動且結構安全無虞的位置，於離水面較高之池壁營造翠鳥可築巢之環境，以土堤或空心磚營造空隙，若為空心磚或其他材質則需另以土方填滿空隙，形塑成翠鳥喜愛的陡坡，提供翠鳥築巢。</p>

<p>資料來源：台灣環境資訊協會</p> <p>圖 1 翠鳥在裸露河岸上挖出的巢穴</p>	<p><u>農田水利署桃園管理處 卓</u> 股長回覆：</p> <p>請設計單位斟酌納入工程設計，並於施工前之開工說明會依埤塘利用現況，由主辦機關、監造單位與生態團隊確認實際設置位置。</p>
<p><u>觀察家生態顧問有限公司 陳</u> 研究員意見：</p> <p>桃園大圳 11-17 號池與「桃園埤塘平原濕地保育軸帶」範圍重疊，應加強保護既有生態系及自然棲地，建議將以下生態保育對策納入施工設計：</p> <p>A. 埤塘內面工優先採多孔隙工法，建議可於池壁或池底增置數個尺寸不一的 HDPE 管或混凝土涵管，以利體型較小的原生水域生物躲藏或棲息利用。</p>

2.保育原則	減少工程對既有棲地及野生動物干擾	
	3.保育措施：	<p>工區池邊既有陡峭土質岸坡為翠鳥偏愛築巢之潛在棲地，建議可於較少人為擾動且結構安全無虞的位置，於離水面較高之池壁，以土堤或空心磚營造垂直坡面，營造翠鳥喜愛的陡坡，提供翠鳥築巢。</p>

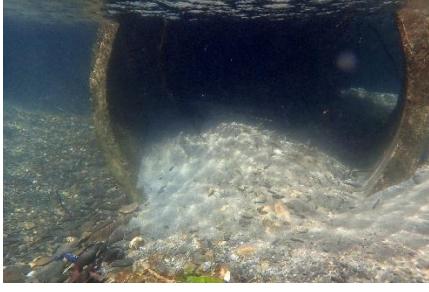
<p>圖 2 涵管擺放於水域環境之示意圖</p> <p>B. 工程如需擾動既有原生喬木，應以原地保留為優先考量，或依桃園市樹木保護自治條例及桃園市樹木修剪維護作業參考原則辦理提前進行修剪作業，增加樹木修剪後的存活率。</p> <p>C. 建議池壁設計為低於 35 度之緩坡，並於濱溪帶營造濱溪草澤環境，利於野生動物利用濱水環境及提升水陸域生態的連結性。</p> <p>D. 建議給水塔加設動物逃生坡道，避免野生動物意外掉落溝渠後無法逃脫而淹死，坡度至少要</p>	<p><u>農田水利署桃園管理處 卓</u> 股長回覆：</p> <p>生態團隊提供之意見請設計單位斟酌納入設計，並明確標示於工程設計圖說，以利營造單位於施工期間確實執行。</p> <p><u>長圓工程顧問有限公司 廖</u> 回覆：</p> <p>感謝提醒，將斟酌納入工程設計。</p> <ol style="list-style-type: none"> <li>工程預計嘗試放置涵管於池壁，並於涵管放置位置底部挖一條深槽，避免涵管位置突出，影響埤塘既有飼養經濟魚種作業。置放管涵位置需再與養殖戶溝通，以避免影響捕撈作業時勾破漁網。</li> <li>本工程無須移除既有原生喬木，若既有原生喬木樹冠較大，可能影響工程或機具，將要求營造單位依「桃園市樹木保護自治條例」及「桃園市樹木修剪維護作業參考原則」提前修枝，工程設計圖說亦納入修枝方式，提供營造單位辦理參考。</li> <li>本工程內面工坡度皆採 1:1 設計，並分別於 0k+805 至 1k+273.5 採卵塊石鋪面及 0k+400 至 0k+000 採空心磚鋪面。桃園大圳 11-17 號池現為飼養經濟魚種用，且以雜交吳郭魚、草魚及大頭鰱等雜食魚種為主，濱溪植被亦可能會被上述魚種食畢。</li> </ol>

<p>內面工增設長度不一的涵管 使用空心磚營造階梯狀</p>	1.保育策略	<input type="checkbox"/> 迴避 <input type="checkbox"/> 縮小 <input checked="" type="checkbox"/> 減輕 <input type="checkbox"/> 補償	<p><input type="checkbox"/>納入工程計畫方案</p> <p>■未納入：考量既有內面工皆為砌石，且砌石狀況良好，因此本案內面工取消採空心磚施工方式，全面以砌石方式施作。</p>

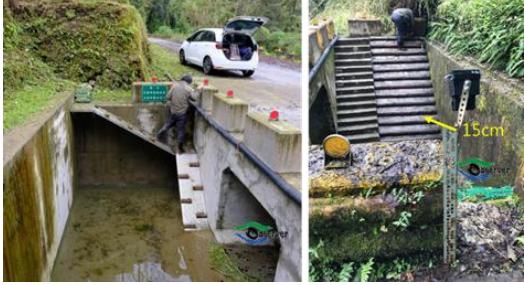
<p>1:1 或更緩；坡面應粗糙，以利動物攀附；坡道在溝底、上方出口都應注意不要有落差，以免阻擋動物通行。</p>

<p>圖 3 集排水設施動物逃生坡道範例</p> <p>E. 施工過程應避免導致不必要的生態干擾，對非預期會影響到的棲地或野生動物造成擾動，因此工程擾動範圍須以對生態最小擾動且固定為原則，且應避免棄置廚餘、垃圾使棲地劣化，影響野生動物回復使用意願。</p>	<p>4. 將於設計圖說斟酌於給水塔設置動物逃生坡道，其他未改善段原則將維持現狀不予以擾動。</p> <p>5. 工程開工前於開工說明會與營造單位確認生態保育措施內容、位置及其檢查標準，並於施工期間將依自主檢查表之生態保育措施，監督營造單位執行情況。</p>
<p>觀察家生態顧問有限公司 陳 研究員意見：</p> <p>桃園大圳 11-17 號池於既有生態文獻資料僅有鳥類紀錄，缺乏水域生物組成相關資料，本團隊預計於下周辦理物種補充調查(水域類群)，將再依據調查結果針對水域環境提出相關生態保育對策。</p>	<p>農田水利署桃園管理處 卓 股長回覆：</p> <p>後續由本案承辦人員協助聯繫調查相關事宜。</p>

<p>農田水圳路動物坡道範例</p>	1.保育策略	<input type="checkbox"/> 迴避 <input type="checkbox"/> 縮小 <input checked="" type="checkbox"/> 減輕 <input type="checkbox"/> 補償	<p>□納入工程計畫方案</p> <p>■未納入：本工程考量若遇埤塘放水期間木板橋容易沖毀，因此暫不於埤塘周圍側溝增設木板橋，但於工程範圍內之配水池及豎井等可能生物易受陷之位置增設動物逃脫網。</p>

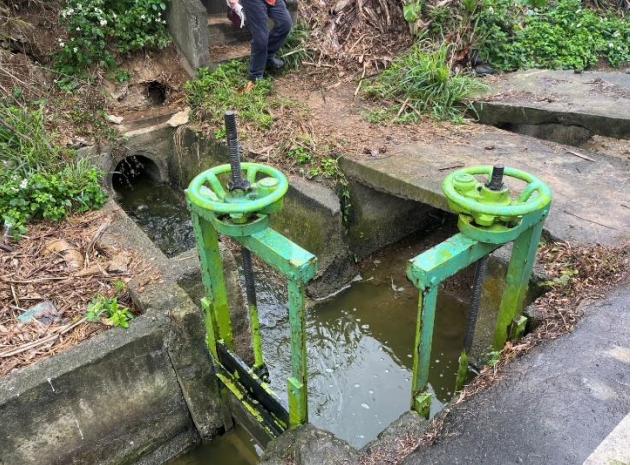
<p>說明：現勘討論</p>	<p>說明：預計修繕之給水塔現況</p>

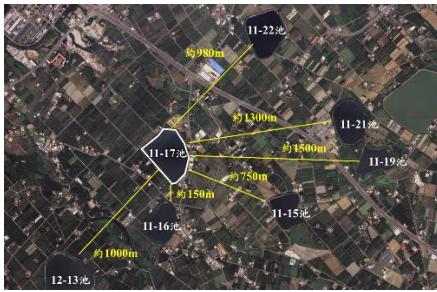
<p>工程範圍與鄰近埤塘之距離</p>	1. 保育策略	<input checked="" type="checkbox"/> 迴避 <input type="checkbox"/> 縮小 <input type="checkbox"/> 減輕 <input type="checkbox"/> 補償	<p>■納入工程計畫方案：本工程辦理期間，鄰近埤塘皆避免工程或不必要之擾動。</p> <p>□未納入，原因：_____</p>

2. 保育原則	減少工程對既有棲地及野生動物干擾	
	3. 保育措施：	<p>工程於冬候鳥度冬季節(10 月-2 月)期間，工程範圍鄰近埤塘(包含 12-13、11-16、11-15、11-19、11-21 及 11-22 等相距小於 2km 的埤塘)應避免辦理工程或不必要之擾動，提供水鳥及冬候鳥度冬期間可使用之替代棲地。</p>

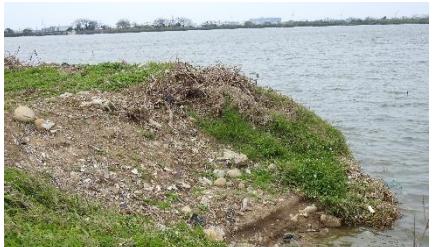
<p>工程範圍內現唯一自然環境土堤</p>	1. 保育策略	<input checked="" type="checkbox"/> 迴避 <input type="checkbox"/> 縮小 <input type="checkbox"/> 減輕 <input type="checkbox"/> 補償	<p>■納入工程計畫方案：考量內面工一致性，於施工期間會暫時將既有土堤移開，待內面工修繕完成再將其原地復原，復原時不夯實土方且臨水側營造 &lt;35° 緩坡。</p> <p>□未納入，原因：_____</p>

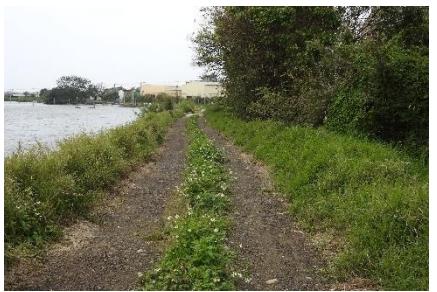
<p>工程迴避堤外側先驅林範圍</p>	1. 保育策略	<input checked="" type="checkbox"/> 迴避 <input type="checkbox"/> 縮小 <input type="checkbox"/> 減輕 <input type="checkbox"/> 補償	<p>■納入工程計畫方案：已將 1k+100~0k+0 45 先驅林範圍標示於工程圖說，並加註「工程執行期間，工程機具、假設工程及施工人員作業皆應迴避本區域」</p> <p>□未納入，原因：_____</p>

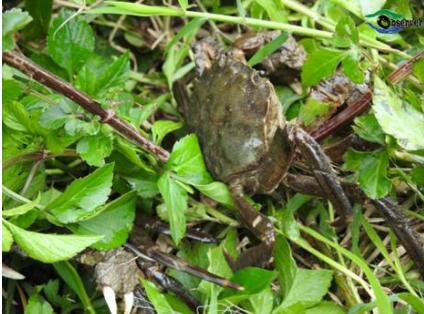
<p>日本絨螯蟹(原生且洄游性水域生物)</p>	1.保育策略	<input type="checkbox"/> 迴避 <input type="checkbox"/> 縮小 <input checked="" type="checkbox"/> 減輕 <input type="checkbox"/> 補償	<p>■納入工程計畫方案：於設計圖說說明臨時灌排水路位置(取入水口至給水塔)，實際位置於開工說明會與觀音工作站確認。</p> <p><input type="checkbox"/>未納入</p>

2.保育原則	減少工程對既有棲地及野生動物干擾	
	3.保育措施：	<p>工程圖說應標明「臨時灌排水路」範圍，並於工程執行期間，要求工程機具及作業非必要時應避免擾動「臨時灌排水路」範圍，提供水域生物及水棲型鳥類利用。</p>

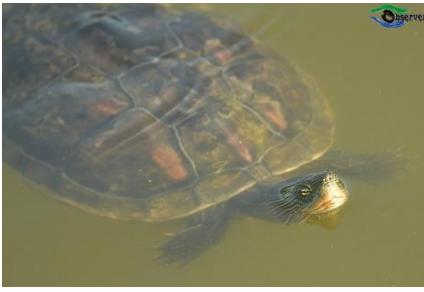
<p>斑龜(臺灣紅皮書列為接近受脅物種)</p>	1.保育策略	<input type="checkbox"/> 迴避 <input type="checkbox"/> 縮小 <input checked="" type="checkbox"/> 減輕 <input type="checkbox"/> 補償	<p>■納入工程計畫方案：內面工既有直梁(斜度45°)，因此本案於保留土堆之臨水面營造35°緩坡，提供水陸域移動需求野生動物使用。</p> <p><input type="checkbox"/>未納入，原因：_____</p>

2.保育原則	減少工程對既有棲地及野生動物干擾	
	3.保育措施：	<p>工程範圍既有棲地類型可提供斑龜、赤腹游蛇及臺北赤蛙等水陸域移動需求之動物利用，因此埤塘內面工應設計低於35度之緩坡，提供有往返水/陸域需求之野生動物利用。</p>

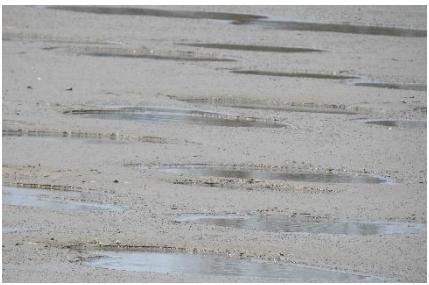
<p>放水後可能有生物受困於呆水區</p>	1.保育策略	<input type="checkbox"/> 迴避 <input type="checkbox"/> 縮小 <input checked="" type="checkbox"/> 減輕 <input type="checkbox"/> 補償	<p>■納入工程計畫方案：將相關文字內容納入設計圖說。</p> <p><input type="checkbox"/>未納入，原因：_____</p>

2.保育原則	減少工程對既有棲地及野生動物干擾	
	3.保育措施：	<p>魚介管理員辦理採補作業期間及營造單位開始擾動水域棲地前，皆應提前確認是否有原生水域生物擋淺受困於呆水區，若有需協助將水域生物移置(若有移置需求，再與生態團隊確認適合之位置與方法)。</p>

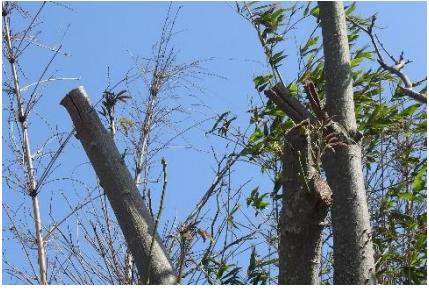
<p>修枝應注意平整，避免直接撕裂</p>	1.保育策略	<input type="checkbox"/> 迴避 <input type="checkbox"/> 縮小 <input checked="" type="checkbox"/> 減輕 <input type="checkbox"/> 補償	<p>■納入工程計畫方案：工程圖說已納入「桃園市樹木修剪維護作業參考原則」及相關文字供營造單位參照辦理。</p> <p><input type="checkbox"/>未納入，原因：_____</p>

2.保育原則	減少工程對既有棲地及野生動物干擾	
	3.保育措施：	<p>應將「桃園市樹木修剪維護作業參考原則」納入工程設計圖說，提供營造單位於施工期間，若遇原生喬木之樹冠較大且可能影響工程機具移動，依循辦理提前修枝，避免原生喬木枝條直接撕裂，影響植物的生長勢。</p>

4. 施工期間，若遇原生喬木之樹冠較大且可能影響工程機具移動，應依循「桃園市樹木修剪維護作業參考原則」辦理提前修枝，避免原生喬木枝條直接撕裂，影響植物的生長勢。

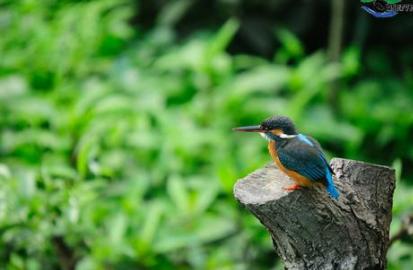
<p>翠鳥喜歡於垂直土坡築巢</p>	1.保育策略	<input type="checkbox"/> 迴避 <input type="checkbox"/> 縮小 <input type="checkbox"/> 減輕 <input checked="" type="checkbox"/> 補償	<p>■ 納入工程計畫方案：本案將於人為活動較少且不影響魚介管理作業的條件下，擇兩處擺放鳥巢桶，擺放方式應注意蛇鼠不輕易靠近。</p> <p>□ 未納入，原因：_____</p>

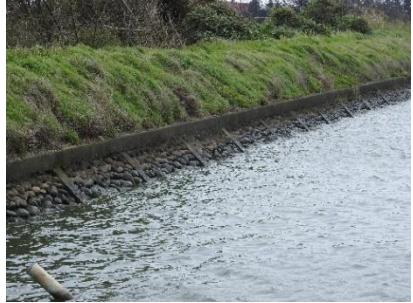
<p>桃園大圳 11-17 號池現況</p>	1.保育策略	<input type="checkbox"/> 迴避 <input type="checkbox"/> 縮小 <input type="checkbox"/> 減輕 <input type="checkbox"/> 補償	<p>■ 納入工程計畫方案：將相關文字內容納入設計圖說。</p> <p>□ 未納入，原因：_____</p>

2.保育原則	施工管理	
	3.保育措施：	<p>考量施工期間可能發生「未確實落實生態保育措施」、「擾動非預期影響棲地」及「影響完工後野生動物棲息利用」，因此工程設計圖說應將以下施工管理內容納入，以確保施工期間營造單位確實執行。</p> <ol style="list-style-type: none"> <li>(1) 工程開工前辦理教育訓練宣導，確認施工相關人員皆瞭解本案之生態保育措施及施工管理內容。</li> <li>(2) 工程影響範圍應考量施工安全後，以對生態最小擾動為原則。</li> <li>(3) 假設工程(如施工便道、工程出入口及工程暫置區)優先使用既有建成地區。</li> <li>(4) 施工時間以以日出前日落後不施工為主要原則。</li> <li>(5) 廢水、垃圾及廚餘應集中處理，不可隨意棄置。</li> <li>(6) 不餵食、捕捉及驚擾工區周圍野生及流浪動物。</li> </ol>
