農業部農田水利署  
桃園管理處

桃園大圳導水路(115~116 年度)維護管理委  
託技術服務計畫

需求說明書

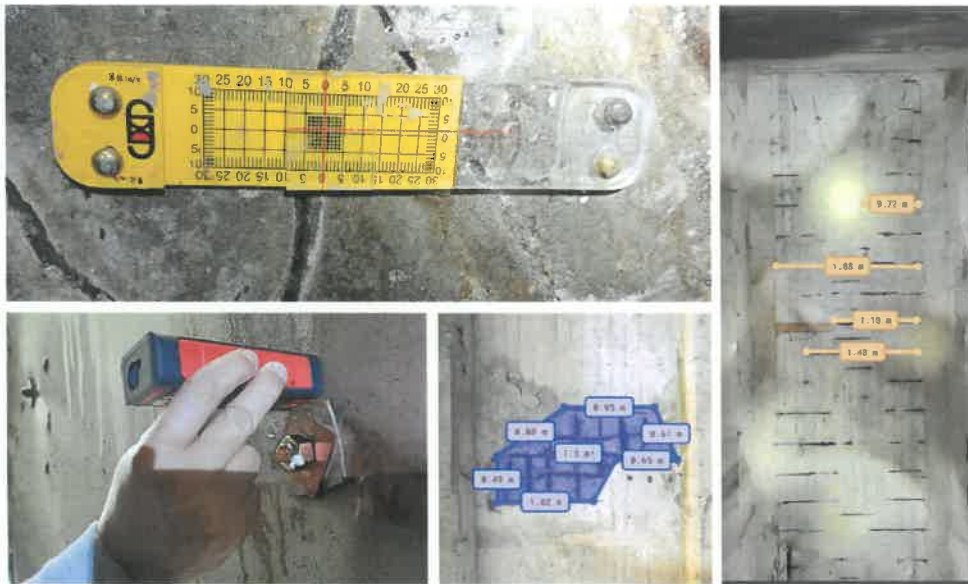
前期(民國 113~114 年)已於大圳導水路重要異狀處安裝監測儀器觀測，包括：(i) 30 處裂縫尺、(ii) 3 處開渠段加蓋段(里程 2K+710、2K+736、2K+764)橫斷面量測、(iii) 3 處開渠段鋼筋外露位置(里程 11K+101、11K+350、11K+450)點雲掃描，如下圖所示。建議本期針對大圳已安裝之裂縫尺及斷面尺寸觀測位置，配合停供水時間辦理 2 次量測，以了解其後續發展變化情形，提供維護作為參考。
