農田水利署工程生態檢核自評表

工程 基 本 資 料	第二級生態檢核-總表			主辦管理處 設計單位 生態評估人員 監造、營造單位
	工程/計畫名稱	草漯 8-31 號池庫容優化工程		主辦機關 農田水利署桃園管理處
				設計單位 威旭工程顧問有限公司
	工程預計期程	113/12/16 — 114/06/13 (預估)		監造單位/廠商 威旭工程顧問有限公司
	基地位置	地點：桃園市大園區 TWD97 坐標 X：266273 Y：2772319		工程預算/經費 (千元) 36,600
	工程目的	現況多處損壞且部分土堤崩落，為優化庫容並恢復蓄水及供水功能		
	工程類型	<input type="checkbox"/> 灌溉圳路 <input type="checkbox"/> 農田排水 <input checked="" type="checkbox"/> 水利設施 <input type="checkbox"/> 其他_____		
	工程概要	(1)土方清淤 (2)內面工改善 476.6m (3)進水口改善 1 座 (4)道路銑鋪約 245m		
預期效益	保護面積____公頃，保護人口____人			
階段	項目	評估內容	檢核事項	
核定 階 段	專業參與	生態背景人員	是否有生態背景人員參與，協助蒐集調查生態資料、評估生態衝擊、擬定生態保育原則？ <input type="checkbox"/> 是 <input type="checkbox"/> 否	
	生態資料 蒐集調查	地理位置	區位： <input type="checkbox"/> 生態敏感區 <input type="checkbox"/> 一般區 (生態敏感區包含自然保留區、野生動物保護區、野生動物重要棲息環境、國家公園、國家自然公園、國有林自然保護區、國家重要濕地、海岸保護區...等。)	
		關注物種及重 要棲地	1.是否有關注物種，如保育類動物、特稀有植物、指標物種、老樹或民俗動植物等？ <input type="checkbox"/> 是_____ <input type="checkbox"/> 否 2.工址或鄰近地區是否有森林、水系、埤塘、濕地及關注物種之棲地分佈與依賴之生態系統？ <input type="checkbox"/> 是_____ <input type="checkbox"/> 否

工程生態檢核基本資料表						主辦管理處 設計單位 生態團隊 監造、營造單位	
工程名稱	草漯 8-31 號池庫容優化工程						
治理機關	農田水利署桃園 管理處	工程 類 型	<input type="checkbox"/> 圳路 <input type="checkbox"/> 排水 <input checked="" type="checkbox"/

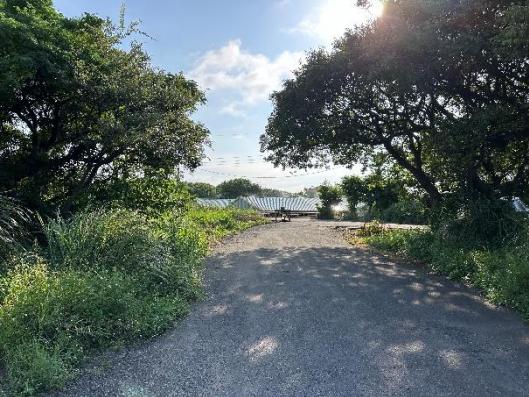
說明：埤塘入口處	說明：東側堤頂通道

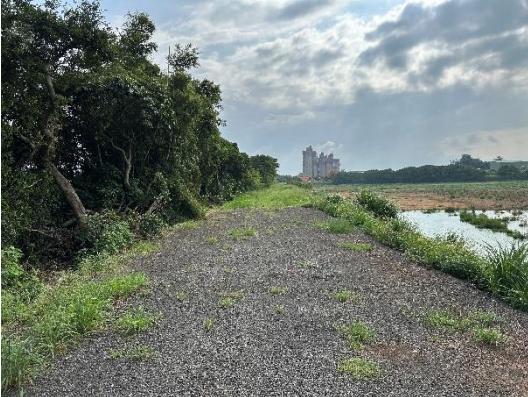
4. 現況棲地評估：(簡單環境說明)							
<p>埤塘東側堤頂設有工作道，工作道外側茂密植被生長成綠籬，提供鳥類棲地外，有效降低外圍車輛噪音、農業活動造成的影響，使野生動物較容易利用埤塘區域。西側現況為土坡，堤頂以苦楝為優勢，零星少數小朴樹，大黍覆蓋林下環境，為兩層植被結構。因土坡長時間浸泡在水中，坡面逐漸受到侵蝕，靠近坡面樹木根系亦受到侵蝕裸露。現況水池未蓄水，長時間未使用池底有草本植物生長，小面積蓄水，有水鳥利用，大白鷺、小白鷺利用水深處，鶲鴨科等小型鳥類利用水域邊緣淺水處。水域有少數魚類活動，推測是之前魚介活動留下的養殖魚。</p>							
可能生態影響：

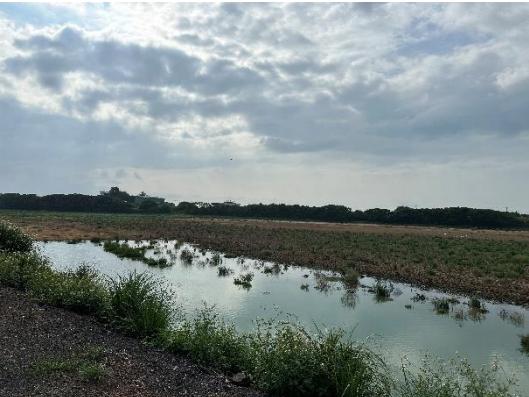
說明：埤塘蓄水現況	說明：埤塘池底

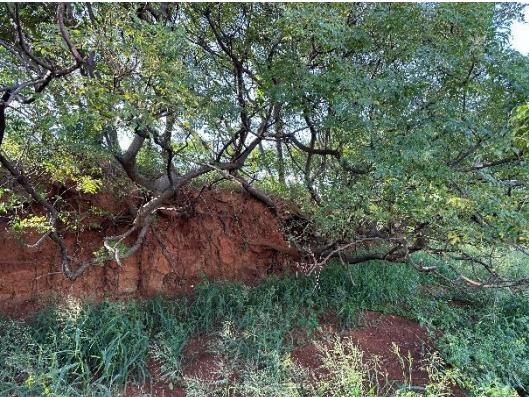
說明：西側土坡受侵蝕	說明：進水口

<p>(迴避)西側後坡為保留區，保留部分草生棲地</p>		<ul style="list-style-type: none"> <input checked="" type="checkbox"/> 工程限縮施作範圍，減少干擾 <input type="checkbox"/> 工程限縮施作範圍，保留大樹或大石 <input type="checkbox"/> 施工便道利用既有道路或河床，減少開挖範圍 <input type="checkbox"/> 工程考量設置動物逃生通道 <input type="checkbox"/> 工程採用友善工法 <input type="checkbox"/> 植生工程採用適生原生種 <input type="checkbox"/> 大樹移植、保護 <input type="checkbox"/> 施工設置導、繞流，維持水質 <input type="checkbox"/> 加強排水，減少逕流及沖刷 <input checked="" type="checkbox"/> 調整施工時間或範圍以減輕工程影響 <input type="checkbox"/> 施工期間進行環境監測計畫 <input checked="" type="checkbox"/> 工程完工後恢復原地形地貌 <input type="checkbox"/> 施工人員實施教育訓練 <input checked="" type="checkbox"/> 工程裸露面進行植被復原 <input type="checkbox"/> 工程完工後營造生物棲地 <input type="checkbox"/> 其它 _____

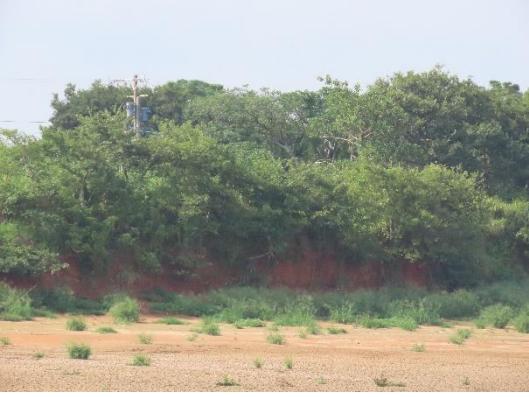
<p>(縮小)內面工設計型式採用空心磚，減少混凝土使用量，同時保留空心孔隙等微棲地。 (減輕)納入緩坡化概念，增加水、陸域交界處之鳥類可利用的淺水域面積。</p>		<ul style="list-style-type: none"> <input type="checkbox"/> 工程限縮施作範圍，減少干擾 <input type="checkbox"/> 工程限縮施作範圍，保留大樹或大石 <input type="checkbox"/> 施工便道利用既有道路或河床，減少開挖範圍 <input type="checkbox"/> 工程考量設置動物逃生通道 <input checked="" type="checkbox"/> 工程採用友善工法 <input type="checkbox"/> 植生工程採用適生原生種 <input type="checkbox"/> 大樹移植、保護 <input type="checkbox"/> 施工設置導、繞流，維持水質 <input type="checkbox"/> 加強排水，減少逕流及沖刷 <input checked="" type="checkbox"/> 調整施工時間或範圍以減輕工程影響 <input type="checkbox"/> 施工期間進行環境監測計畫 <input type="checkbox"/> 工程完工後恢復原地形地貌 <input type="checkbox"/> 施工人員實施教育訓練 <input type="checkbox"/> 工程裸露面進行植被復原 <input type="checkbox"/> 工程完工後營造生物棲地 <input type="checkbox"/> 其它 _____

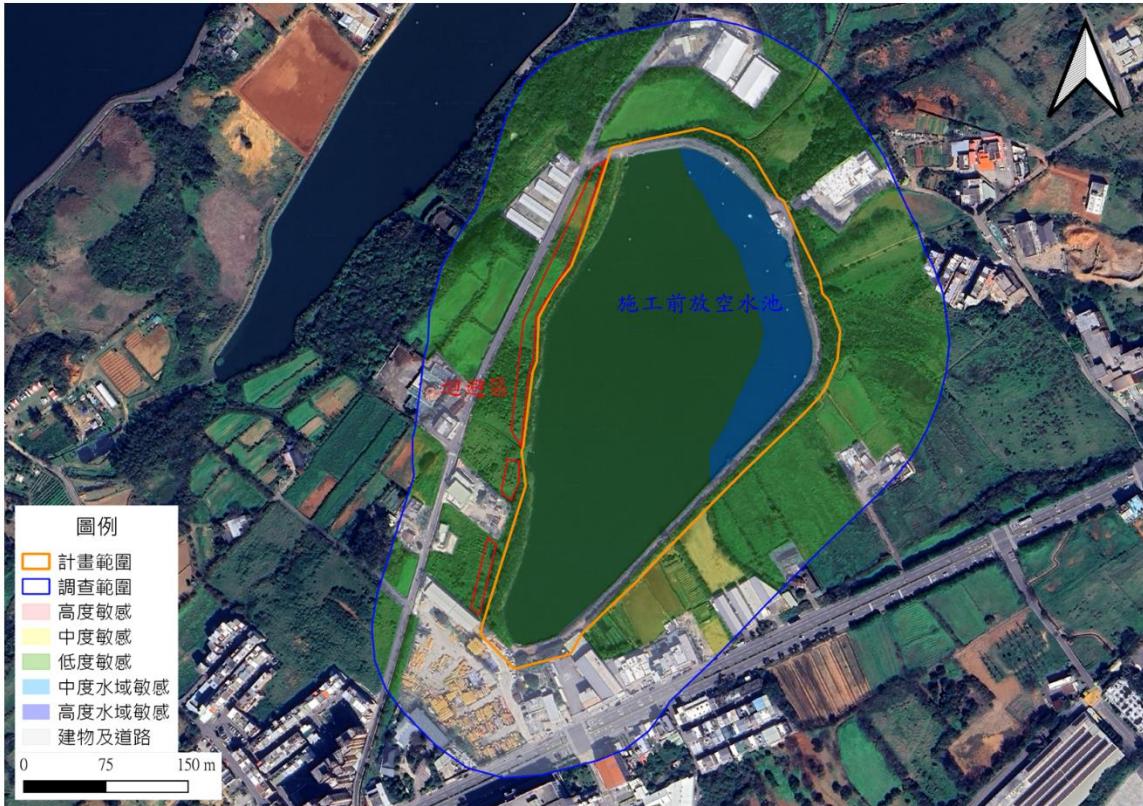
草漯8-31號池庫容優化工程-生態關注區域圖

1. (迴避)西側後坡為保留區，保留部分草生棲地。
2. (縮小)內面工設計型式採用空心磚，減少混凝土使用量，同時保留空心孔隙等微棲地。
3. (減輕)納入緩坡化概念，增加水、陸域交界處之鳥類可利用的淺水域面積。
4. (減輕)施工前放空水池並曝曬，減少鳥類使用機會。
5. (減輕)清淤工作盡量避開候鳥高峰期(10月至隔年4月)。
6. (減輕)晨昏時段為動物活動旺盛期間，施工應於8:00至17:00 時段施工為宜，減輕工程干擾。
7. (減輕)施工期間妥善管理工區環境，工程廢棄物、民生廢棄物等確實處理，並禁止將廚餘食物餵食犬貓，避免吸引流浪動物群聚。
