## 農田水利署工程生態檢核自評表

第二級生態檢核-總表				主辦管理處
				設計單位
				生態評估人員
				監造、營造單位
工程基本資料	工程/計畫名稱	觀音 10-16 號池庫容優化工程	主辦機關	農田水利署桃園管理處
			設計單位	威旭工程顧問有限公司
	工程預計期程	113/12/01 — 114/04/29 (預估)	監造單位/廠商	威旭工程顧問有限公司
	基地位置	地點：桃園市觀音區 TWD97 坐標 X：260365 Y：2767929	工程預算/經費 (千元)	33,290
	工程目的	為優化庫容並恢復蓄水及供水功能		
	工程類型	<input type="checkbox"/> 灌溉圳路 <input type="checkbox"/> 農田排水 <input checked="" type="checkbox"/> 水利設施 <input type="checkbox"/> 其他_____		
	工程概要	(1)土方清淤 (2)新建攔汙柵 (3)道路銑鋪約 15m		
	預期效益	保護面積_____公頃，保護人口_____人		
階段	項目	評估內容	檢核事項	附表
核定階段	專業參與	生態背景人員	是否有生態背景人員參與，協助蒐集調查生態資料、評估生態衝擊、擬定生態保育原則？ <input type="checkbox"/> 是 <input type="checkbox"/> 否	-
	生態資料蒐集調查	地理位置	區位： <input type="checkbox"/> 生態敏感區 <input type="checkbox"/> 一般區 (生態敏感區包含自然保留區、野生動物保護區、野生動物重要棲息環境、國家公園、國家自然公園、國有林自然保護區、國家重要濕地、海岸保護區...等。)	P-1
	關注物種及重要棲地	1.是否有關注物種，如保育類動物、特稀有植物、指標物種、老樹或民俗動植物等？ <input type="checkbox"/> 是_____ <input type="checkbox"/> 否 2.工址或鄰近地區是否有森林、水系、埤塘、濕地及關注物種之棲地分佈與依賴之生態系統？ <input type="checkbox"/> 是_____ <input type="checkbox"/> 否

工程生態檢核基本資料表				主辦管理處		
				設計單位 生態團隊 監造、營造單位		
工程名稱	觀音 10-16 號池庫容優化工程					
治理機關	農田水利署桃園管理處	工程 類 型	<input type="checkbox"/> 圳路 <input type="checkbox"/> 排水 <input checked="" type="checkbox"/> 水利設施 <input type="

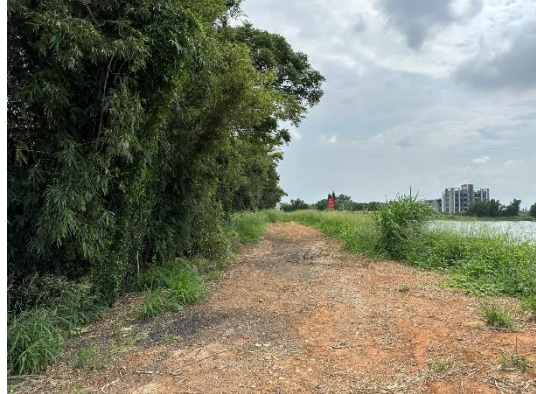
<p>說明：進水渠道</p>	<p>說明：堤外坡植被多樣性高，具高度遮蔽性</p>

<p>說明：堤頂工作道低維管使用方式</p>	<p>說明：堤頂工作道無不透水鋪面</p>

<p>說明：溢流堰環境照</p>	<p>說明：水池蓄水現況</p>

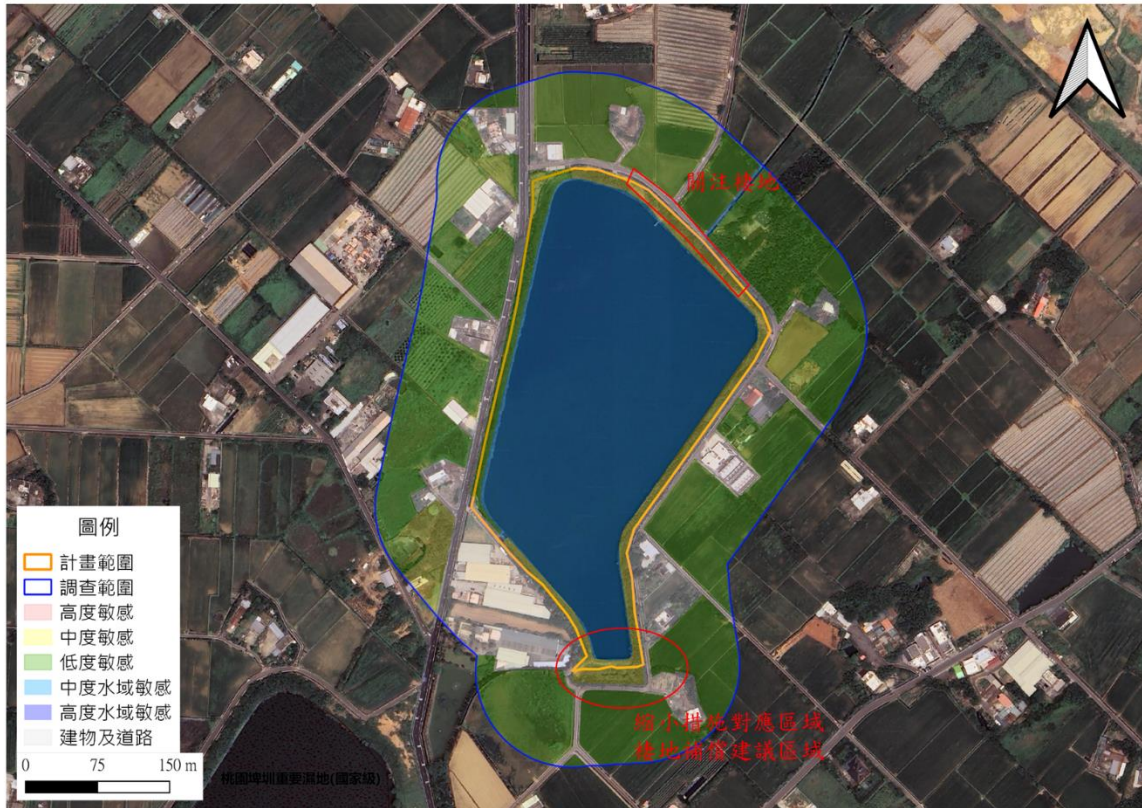
### 觀音10-16號池庫容優化工程-生態關注區域圖

1. (迴避)北側後坡與水路為良好棲地，工程擾動不得進入該區域。
2. (縮小)水池南側鳥類棲地，縮小工程規模，盡可能保全既有棲地。
3. (減輕)施工前放空水池並曝曬，減少鳥類使用機會。
4. (減輕)清淤工作盡量避開候鳥高峰期(10月至隔年4月)。
5. (減輕)晨昏時段為動物活動旺盛期間，施工應於8:00至17:00時段施工為宜，減輕工程干擾。
6. (減輕)施工期間妥善管理工區環境，工程廢棄物、民生廢棄物等確實處理，並禁止將廚餘食物餵食犬貓，避免吸引流浪動物群聚。
7. (補償)堆放土堆，營造翠鳥可利用棲地。

<h1 style="margin: 0;">D-1 友善環境對策</h1>		主辦管理處 設計單位 <span style="background-color: #d9e1f2;">生態評估人員</span> 監造、營造單位	
		填表人員 (單位/職稱)	蘇 OO/智聯工程科技顧問有限公司
友善環境對象		友善環境對策	
<div style="display: flex; justify-content: space-around;">   </div> <p>(迴避)北側後坡與水路為良好棲地，工程擾動不得進入該區域。</p>		<ul style="list-style-type: none"> <li><input type="checkbox"/> 工程限縮施作範圍，減少干擾</li> <li>■ 工程限縮施作範圍，保留大樹或大石</li> <li><input type="checkbox"/> 施工便道利用既有道路或河床，減少開挖範圍</li> <li><input type="checkbox"/> 工程考量設置動物逃生通道</li> <li><input type="checkbox"/> 工程採用友善工法</li> <li><input type="checkbox"/> 植生工程採用適生原生種</li> <li><input type="checkbox"/> 大樹移植、保護</li> <li><input type="checkbox"/> 施工設置導、繞流，維持水質</li> <li><input type="checkbox"/> 加強排水，減少逕流及沖刷</li> <li>■ 調整施工時間或範圍以減輕工程影響</li> <li><input type="checkbox"/> 施工期間進行環境監測計畫</li> <li>■ 工程完工後恢復原地形地貌</li> <li><input type="checkbox"/> 施工人員實施教育訓練</li> <li><input type="checkbox"/> 工程裸露面進行植被復原</li> <li><input type="checkbox"/> 工程完工後營造生物棲地</li> <li><input type="checkbox"/> 其它 _____</li> </ul>

<div style="display: flex; justify-content: space-around;">   </div> <p>(縮小)水池南側鳥類棲地，縮小工程規模，盡可能保全既有棲地。 (補償)堆放土堆，營造翠鳥可利用棲地。</p>		<ul style="list-style-type: none"> <li><input type="checkbox"/> 工程限縮施作範圍，減少干擾</li> <li><input type="checkbox"/> 工程限縮施作範圍，保留大樹或大石</li> <li><input type="checkbox"/> 施工便道利用既有道路或河床，減少開挖範圍</li> <li><input type="checkbox"/> 工程考量設置動物逃生通道</li> <li>■ 工程採用友善工法</li> <li><input type="checkbox"/> 植生工程採用適生原生種</li> <li><input type="checkbox"/> 大樹移植、保護</li> <li><input type="checkbox"/> 施工設置導、繞流，維持水質</li> <li><input type="checkbox"/> 加強排水，減少逕流及沖刷</li> <li><input type="checkbox"/> 調整施工時間或範圍以減輕工程影響</li> <li><input type="checkbox"/> 施工期間進行環境監測計畫</li> <li>■ 工程完工後恢復原地形地貌</li> <li><input type="checkbox"/> 施工人員實施教育訓練</li> <li><input type="checkbox"/> 工程裸露面進行植被復原</li> <li>■ 工程完工後營造生物棲地</li> <li><input type="checkbox"/> 其它 _____</li> </ul>	
 		<ul style="list-style-type: none"> <li><input type="checkbox"/> 工程限縮施作範圍，減少干擾</li> <li><input type="checkbox"/> 工程限縮施作範圍，保留大樹或大石</li> <li><input type="checkbox"/> 施工便道利用既有道路或河床，減少開挖範圍</li> <li><input type="checkbox"/> 工程考量設置動物逃生通道</li> <li><input type="checkbox"/> 工程採用友善工法</li> <li><input type="checkbox"/> 植生工程採用適生原生種</li> <li><input type="checkbox"/> 大樹移植、保護</li> <li><input type="checkbox"/> 施工設置導、繞流，維持水質</li> <li><input type="checkbox"/> 加強排水，減少逕流及沖刷</li> <li>■ 調整施工時間或範圍以減輕工程影響</li> <li><input type="checkbox"/> 施工期間進行環境監測計畫</li> <li><input type="checkbox"/> 工程完工後恢復原地形地貌</li> </ul>

<p>(減輕)施工前放空水池曝曬，減少鳥類使用機會。</p> <p>(減輕)清淤工作盡量避開候鳥高峰期(10月至隔年4月)。</p> <p>(減輕)晨昏時段為動物活動旺盛期間，施工應於8:00至17:00時段施工為宜，減輕工程干擾。</p>	<ul style="list-style-type: none"> <li><input type="checkbox"/> 施工人員實施教育訓練</li> <li><input type="checkbox"/> 工程裸露面進行植被復原</li> <li><input type="checkbox"/> 工程完工後營造生物棲地</li> <li><input type="checkbox"/> 其它 _____</li> </ul>
<p>(減輕)施工期間妥善管理工區環境，工程廢棄物、民生廢棄物等確實處理，並禁止將廚餘食物餵食犬貓，避免吸引流浪動物群聚。</p>	<ul style="list-style-type: none"> <li><input type="checkbox"/> 工程限縮施作範圍，減少干擾</li> <li><input type="checkbox"/> 工程限縮施作範圍，保留大樹或大石</li> <li><input type="checkbox"/> 施工便道利用既有道路或河床，減少開挖範圍</li> <li><input type="checkbox"/> 工程考量設置動物逃生通道</li> <li><input type="checkbox"/> 工程採用友善工法</li> <li><input type="checkbox"/> 植生工程採用適生原生種</li> <li><input type="checkbox"/> 大樹移植、保護</li> <li><input type="checkbox"/> 施工設置導、繞流，維持水質</li> <li><input type="checkbox"/> 加強排水，減少逕流及沖刷</li> <li><input type="checkbox"/> 調整施工時間或範圍以減輕工程影響</li> <li><input type="checkbox"/> 施工期間進行環境監測計畫</li> <li><input type="checkbox"/> 工程完工後恢復原地形地貌</li> <li><input checked="" type="checkbox"/> 施工人員實施教育訓練</li> <li><input type="checkbox"/> 工程裸露面進行植被復原</li> <li><input type="checkbox"/> 工程完工後營造生物棲地</li> <li><input type="checkbox"/> 其它 _____</li> </ul>
